CIVIL AVIATION SAFETY ALERT

OWNERS, OPERATORS AND MAINTAINERS OF
DHC-3 AEROPLANES

DHC-3 FRONT FLOAT STRUT VULNERABLE TO FRACTURE

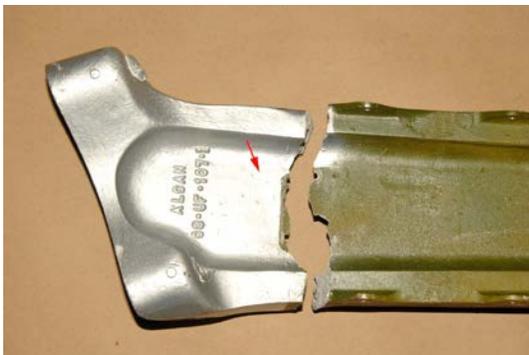
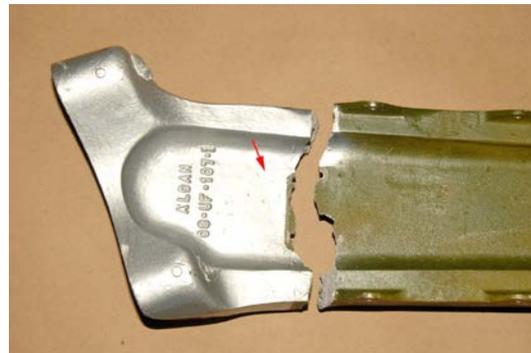
A DHC-3 operator recently found a front float strut with part number (P/N) C3UF108-6 to be fractured. The failure was discovered after completion of a flight. There were no injuries to crew or passengers and there was no other damage to the aeroplane. The failed part is depicted in Figure 1.

Un exploitant de DHC-3 a récemment trouvé une jambe de flotteur avant de référence (réf.) C3UF108-6 fracturé. La rupture a été découverte après la fin d'un vol. Aucun membre de l'équipage ni passager n'a été blessé, et l'avion n'a subi aucun autre dommage. La pièce défectueuse est montrée à la figure 1.

A failure analysis was performed on the fractured part. That analysis found that the fracture was caused by stress corrosion cracking. Stress corrosion cracking of aluminum alloys requires three conditions to exist before it can occur:

Some of the front struts used on DHC-3 float landing gear, including the failed part, are manufactured from an aluminum alloy casting that is known to have low resistance to stress corrosion cracking. Aircraft operation on floats will repeatedly expose the strut to water. For salt water operations the strut is especially exposed to an environment that is suitable for the development of stress corrosion cracking. It is apparent that for struts in this environment, two of the three conditions for stress corrosion cracking will exist at all times.

During the investigation of the failure, it was noted that the failed part was bent and twisted. This was apparent because at least two features of the part were found to be significantly outside of the allowable dimensional tolerances. It was also reported that some difficulty was encountered during the installation of the strut, two weeks before the accident. After the failure occurred, other right hand struts were fitted to the aircraft with no difficulty. This suggests that excessive fit-up forces were likely required to install the failed part. These excessive forces would produce sustained tensile stresses on the part, fulfilling the third condition required for stress corrosion cracking to occur, leading to the failure of the part.

Owners, operators and maintainers of DHC-3 aeroplanes operating on floats, are cautioned not to use excessive fit-up forces when installing front struts. If the part will not install easily it should be inspected for conformity to dimensional tolerances. If the part conforms, troubleshooting of the float installation should be performed to determine the root cause of the installation difficulties.

When purchasing new struts, consider the parts with Supplemental Type Certificate (STC), Parts Manufacturing Approval (PMA) or Part Design Approval (PDA) that are made from materials that are less vulnerable to stress corrosion cracking and that feature robust protective finishes as alternatives to the part numbers discussed previously in this document.
