CIVIL AVIATION SAFETY ALERT

BELL 206L CRACKS IN FUSELAGE

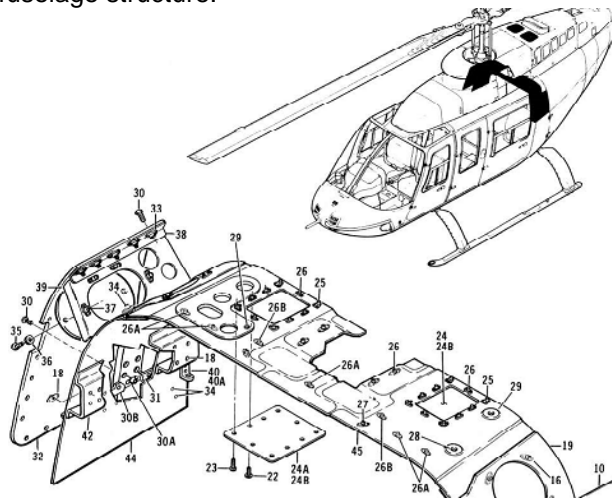
Figure 1.

During parts of the progressive inspection, opening of the door assemblies identified in figure 1 (item 24, 24A & 24B) is required, to inspect the most aft hardware of the pylon support assemblies for the transmission and the forward engine mount fuselage structure.

1. Each time the left and right hand door assemblies identified in Figure 1 (item 24, 24A & 24B) of this CASA are removed, conduct a thorough inspection covering the entire internal structure of FS142.7 to FS155.00 for smoking and working rivets and for cracks. For areas with limited access, the use of a mirror and flashlight as an aid in the visual inspection is recommended.

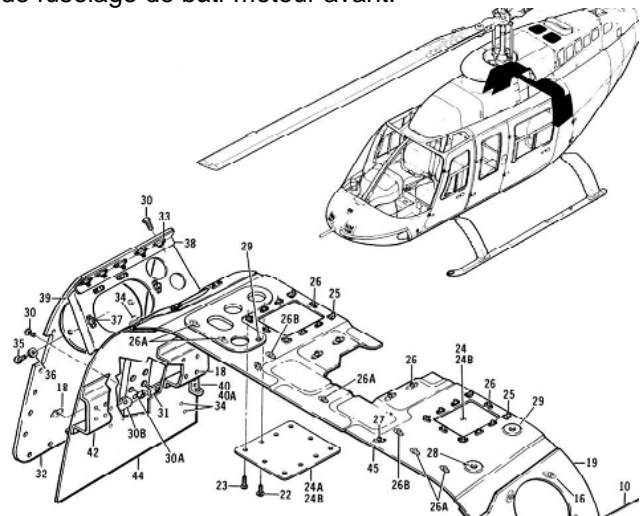
Figure 1.

Durant certaines parties de l'inspection progressive, il faut ouvrir les ensembles de porte indiqués à la figure 1 (éléments 24, 24A et 24B) afin d'inspecter le matériel arrière le plus profond des ensembles de soutien de pylône pour la transmission et la structure de fuselage de bâti-moteur avant.

1. Chaque fois que les ensembles des portes droite et gauche précisés à la figure 1 (éléments 24, 24A et 24B) de la présente ASAC sont retirés, déterminer la présence de fumée ou de l'usure par frottement sur les rivets, et des fissures en effectuant une inspection détaillée couvrant entièrement la structure interne des FS142.7 à FS155.00. Dans les cas des zones dont l'accès est limité, il est recommandé d'utiliser un miroir et une lampe de poche pour faciliter l'inspection visuelle.
