Rapports de difficultés en service de l'aviation canadienne

Feedback

Le continue suivant a été publié entre le 1^{er} janvier 2019 et le 13 août 2019

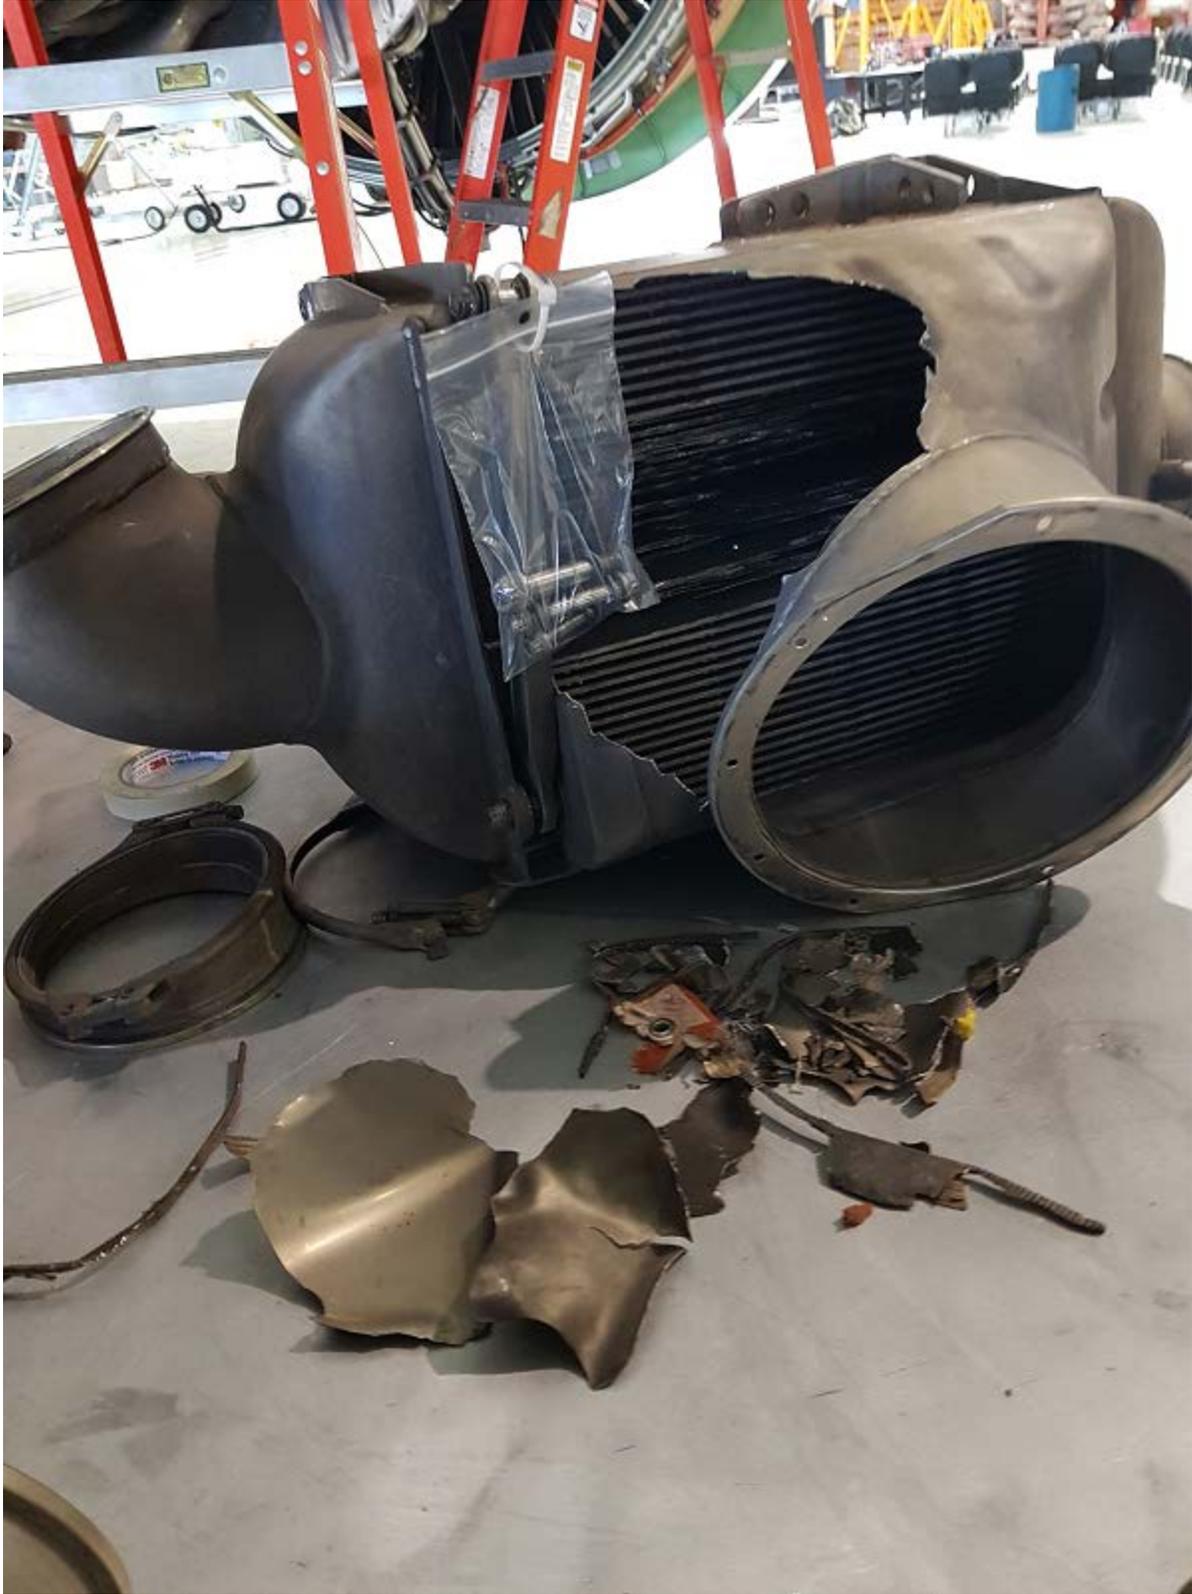
Lors d'une visite d'entretien régulière, il a été constaté que des débris métalliques dépassaient la sortie d'échappement du pré-refroidisseur droit du capotage du noyau central. Une inspection plus approfondie a permis de révéler une séparation du carénage du pré-refroidisseur et des ailettes de refroidissement de l'échangeur. Une inspection des conduites de la prise de prélèvement et de sa sortie d'échappement a donc été menée pour déterminer s'il y avait présence de débris, ce qui s'est avéré négatif. De plus, les ailettes de la sortie d'échappement du moteur étaient intactes.

Une enquête plus approfondie par l'exploitant, a révélé que la sulfuration était la cause probable de la défaillance. Les composés de soufre en suspension dans l'air subissent une réaction chimique au contact avec le nickel, ce qui affaiblit les ailettes, qui s'écaillent. Si suffisamment de matériel s'effrite, le pré-refroidisseur ne peut refroidir adéquatement l'air de prélèvement, ce qui peut entraîner l'affaissement de l'échangeur.

Dans le présent cas, la partie de l'échangeur qui s'est affaissée à l'intérieur a compromis la paroi latérale du refroidisseur. Le gros trou qui s'est formé a laissé échapper des débris et a causé d'autres dommages au matelas de jambe de moteur et au capotage extérieur du noyau central.

Pré-refroidisseur avec pièces du logement

Le pré-refroidisseur a été remplacé, ainsi que le matelas de jambe de moteur droit et le capotage du noyau central extérieur. Aucun autre dommage n'a été subi suite à la séparation. Aucune preuve n'a été notée quant à la cause de cette défectuosité. Par ailleurs, l'équipage n'avait pas noté de problèmes avant la découverte de cette défectuosité.

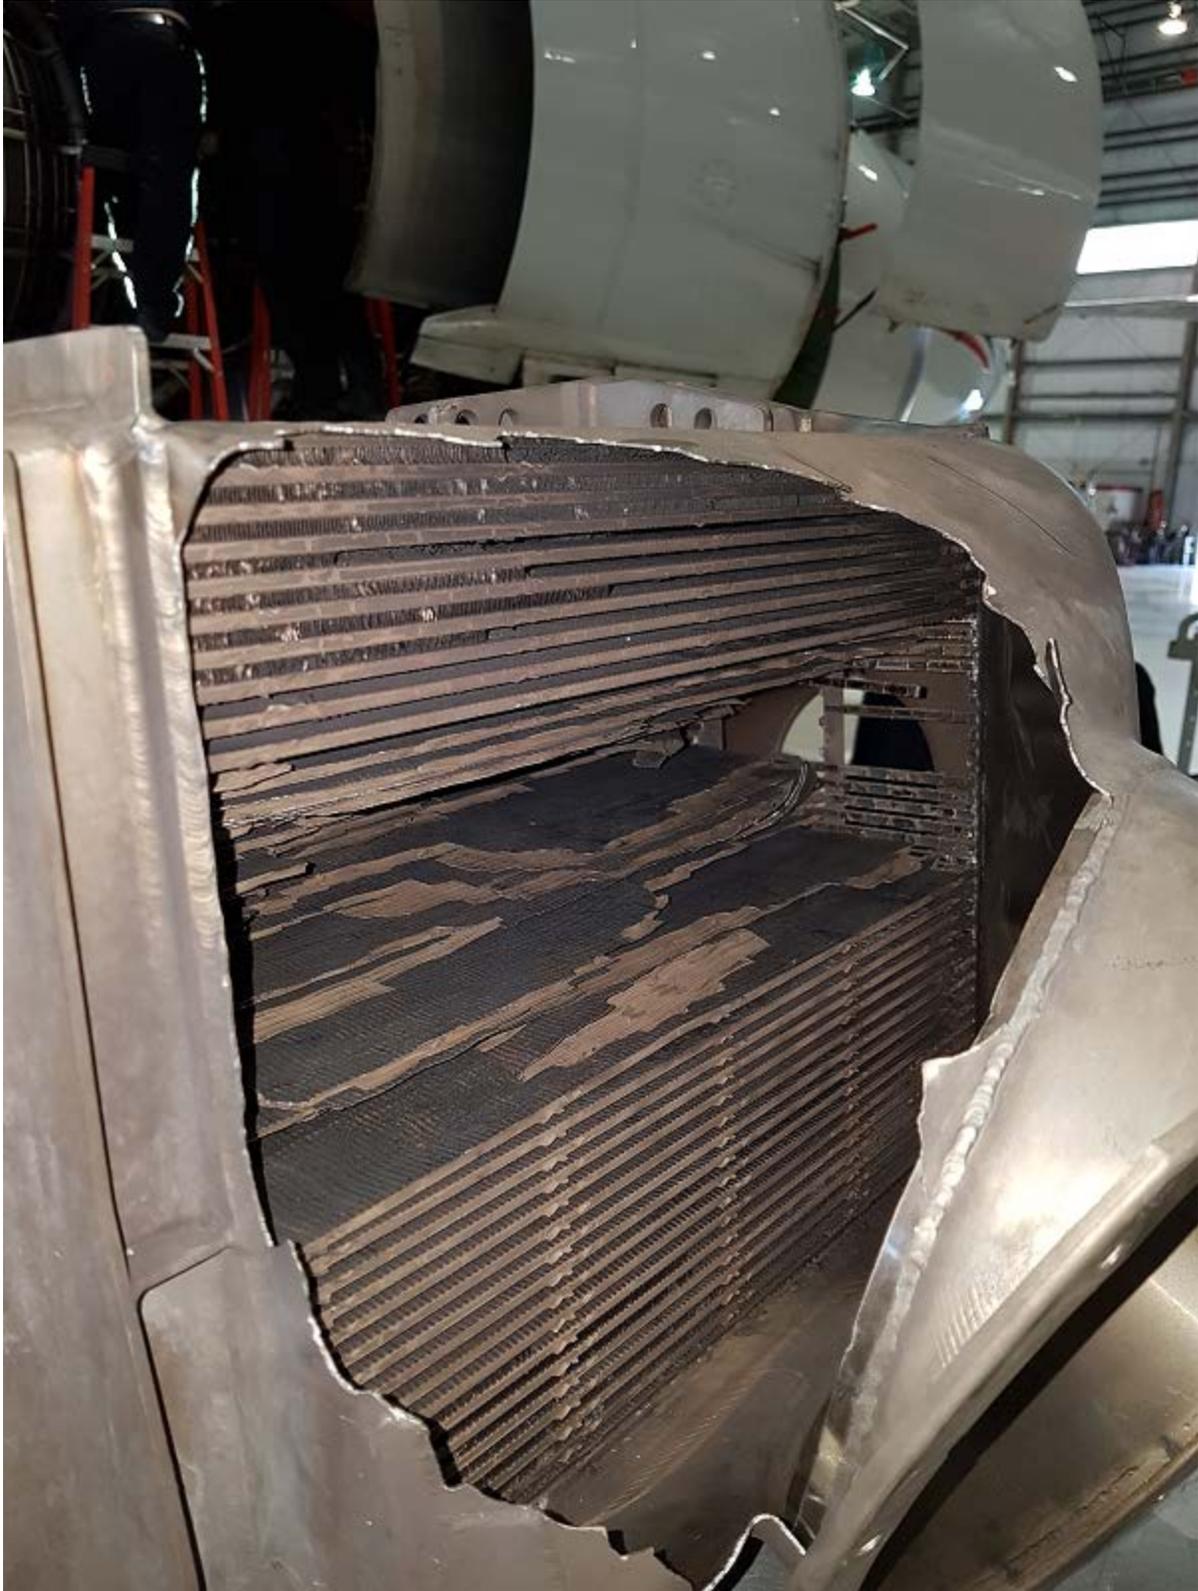
Gros plan du trou dans le logement et des ailettes manquantes dans la structure interne.

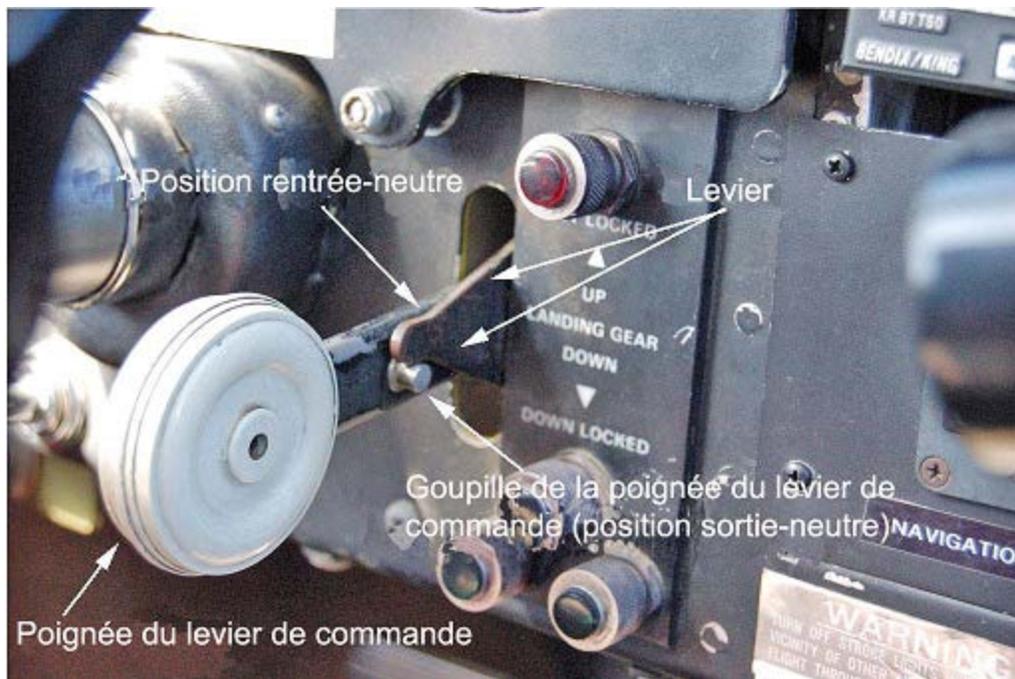
Sélecteur du train d'atterrissage du Piper PA31-350

Au moment de l'atterrissage, le pilote a sélectionné par inadvertance la rentrée du train d'atterrissage, ce qui a causé d'importants dommages à l'aéronef, aux moteurs et aux hélices. Le mécanisme du sélecteur de train d'atterrissage devrait empêcher le pilote de sélectionner la rentrée du train d'atterrissage lorsqu'un poids est exercé sur les roues. Lors de l'incident, il semblait que la rentrée du train d'atterrissage avait été sélectionnée juste au moment du posé alors que les ailes avaient encore de la portance et que les jambes du train d'atterrissage étaient encore complètement déployées. L'aéronef a été réparé et remis en service.

Cependant, au cours d'un entretien subséquent visant à réparer les déficiences relevées par le pilote, le technicien d'entretien d'aéronef (TEA) a vérifié le mécanisme de sélection du train d'atterrissage sans le mettre sous tension et a pu sélectionner la « rentrée du train d'atterrissage » sans que la goupille de verrouillage anti-rétraction n'arrête la poignée. Le TEA a poursuivi son inspection et a retiré la partie anti-rétraction du mécanisme de sélection du train d'atterrissage pour découvrir que l'arbre de l'ensemble du solénoïde était plié et coincé dans l'orifice du levier de verrouillage.

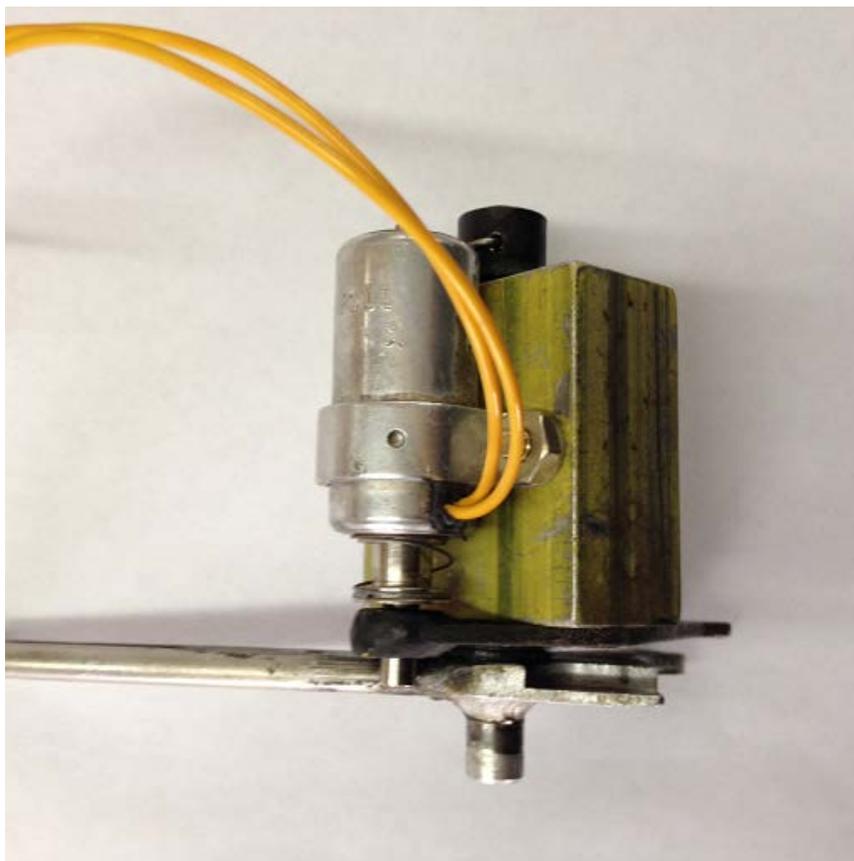
Solénoïde anti-rétraction du Piper PA31-350

Lorsque l'arbre est tourné par 90 degrés, le solénoïde pouvait alors se déplacer librement dans l'orifice du levier de verrouillage. Les inspections menées depuis l'incident concernant la rentrée du train d'atterrissage ont permis de constater que l'ensemble du solénoïde fonctionnait correctement en empêchant la poignée du sélecteur de train d'atterrissage de passer à la position « rentrée ». À tous les 100 heures de temps dans les airs, les inspections no 2 et no 4 sur le PA31-350 demandent que soit inspecté le mécanisme du sélecteur du train d'atterrissage et du solénoïde anti-rétraction.

Avec le solénoïde installé, un arbre plié n'est pas évident et il serait difficile à détecter à moins que l'arbre soit coincé dans l'orifice du levier de verrouillage. Si le TEA faisait tourner l'arbre durant l'inspection, on trouverait probablement un arbre plié. Cette façon de procéder durant les inspections n'avait pas été considérée auparavant, ni considérée comme nécessaire car le solénoïde fonctionnait correctement. Piper pourrait inclure, dans les exigences d'inspection, de tourner avec le doigt, l'arbre du solénoïde à l'intérieur, au niveau de la bride.

La lettre de service no 492 de Piper, en date du 6 septembre 1967, offrait des instructions générales relatives à l'inspection et au fonctionnement de la poignée du train d'atterrissage. De plus, Piper a inclus au manuel d'entretien du Piper PA31 l'objectif de cette inspection et une exigence précise visant à vérifier le solénoïde anti-rétraction à chaque inspection no 2 et no 4, tel que décrit dans le RDS.

La constatation faite par l'auteur du RDS, que le manuel ne requiert pas du technicien qu'il fasse tourner l'arbre pour vérifier s'il est plié ou non, est une observation très utile. Bien que cela n'ait pas été clairement précisé dans les instructions pour le maintien de la navigabilité (IMN), Transports Canada Aviation Civile (TCAC) recommande fortement aux techniciens d'entretien, de ces types d'aéronefs, soient diligent lors de l'inspection de cette défektivité (arbre plié) tout particulièrement, outre les autres situations problématiques (p. ex. faiblesse des ressorts de rappel de la poignée, bon alignement et fonctionnement du solénoïde anti-rétraction et/ou contacteur d'interdiction, etc.).

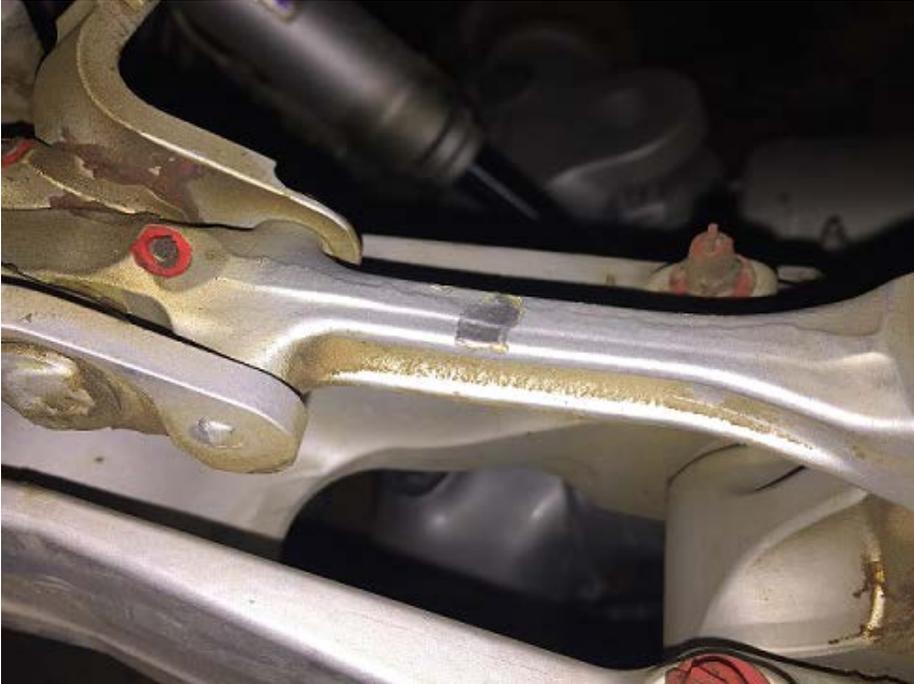
Lors d'une inspection extérieure de nuit de l'aéronef, il a été découvert que la contrefiche latérale de droite du train d'atterrissage principal (D22710000-9) avait été assemblée de façon incorrecte lors de la révision ou de la dernière visite en atelier. La goupille supérieure, référence (réf.) D57407, du bras inférieur et le collier (la rondelle) réf. D57408, situé au niveau du joint universel, avaient été posés à l'envers de sorte que le collier heurtait la biellette, réf. GA62048, de la contrefiche d'alignement secondaire. Cela a causé une légère déformation de la bielle.

Domage causé à la bielle par le contact avec le collier

On rappelle au personnel d'entretien qu'avant d'entreprendre l'installation d'un élément ou d'un ensemble d'éléments sur un aéronef, il leur incombe d'inspecter l'élément et tous les documents connexes.

En vertu de l'article 571.13 du RAC, il faut inspecter chaque pièce et vérifier ses documents d'accompagnement avant son installation selon une procédure acceptable au ministre, eu égard à la sécurité de l'aéronef, de façon à garantir la conformité de la pièce à sa définition de type. (...)

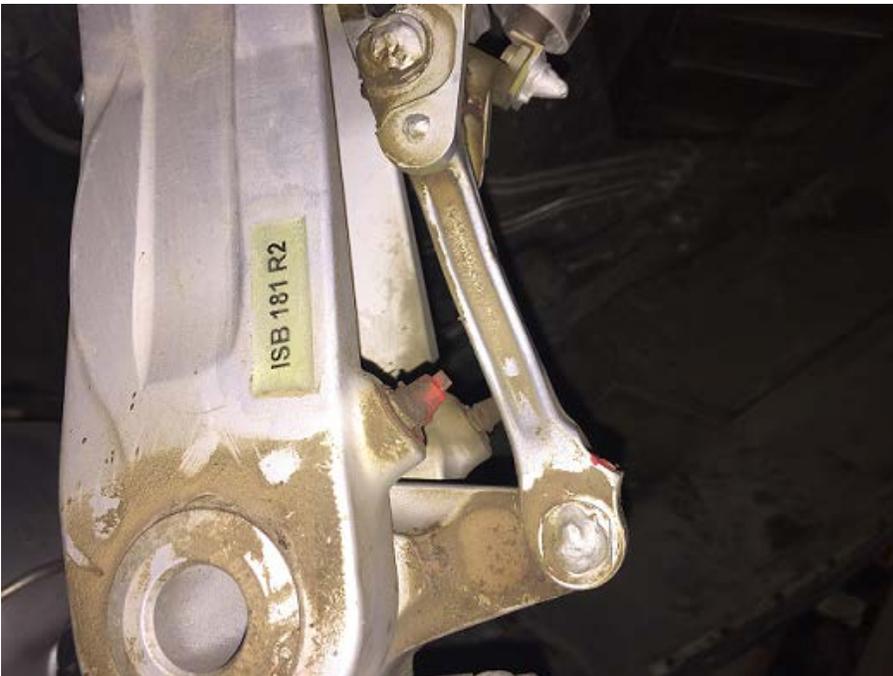
Déformation visible de la bielle, réf. GA62048

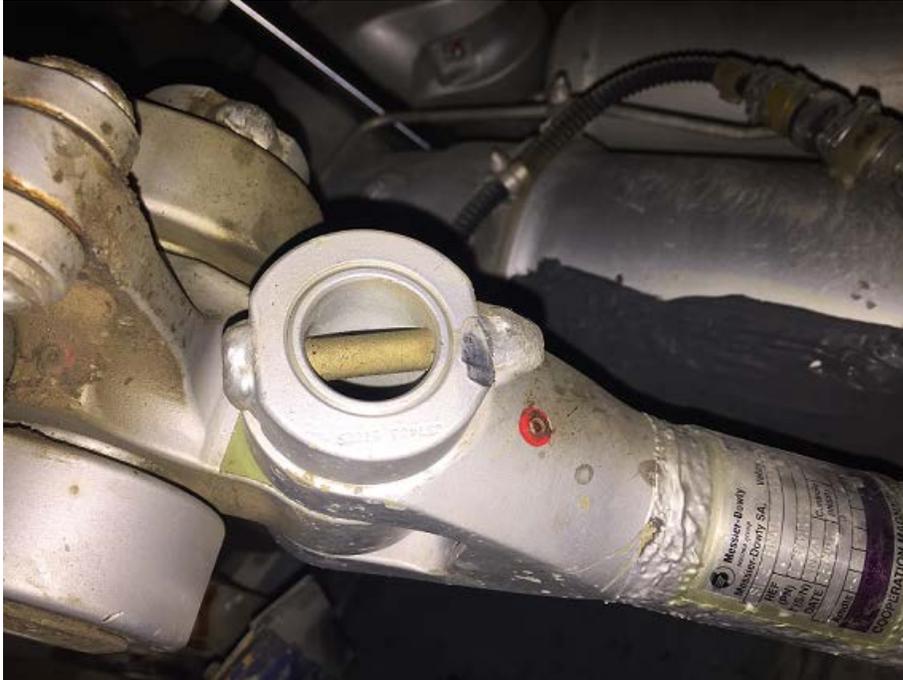
Collier mal posé montrant des signes de contact avec la bielle

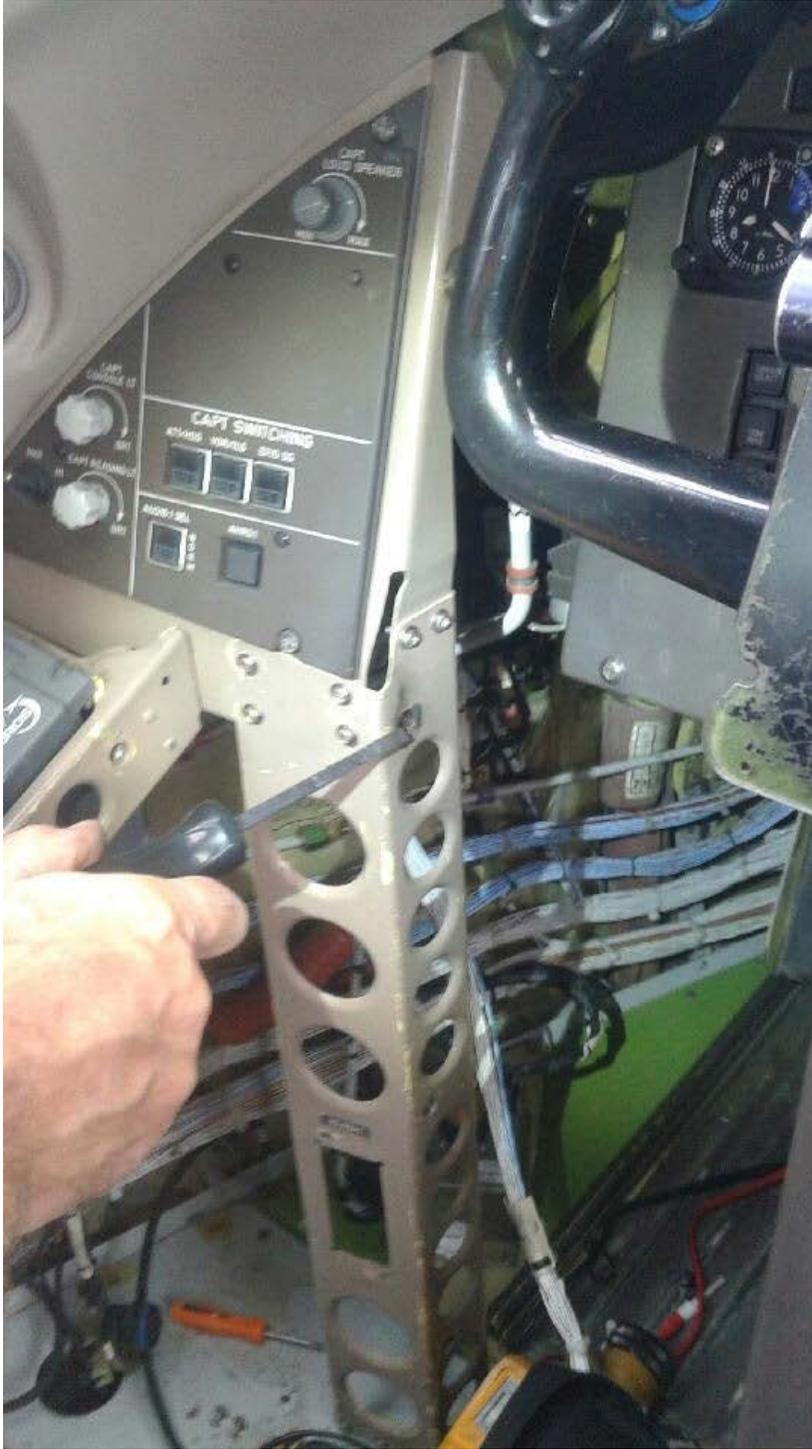
Fumée d'origine électrique au décollage à côté du genou gauche du commandant de bord. Le personnel d'entretien a trouvé deux fils usés par frottement (W09008 815 et W09008-816) du système de gestion de vol (FMS). Ces deux fils ont été isolés et sécurisés.

Emplacement de la fixation et indication d'arc électrique

Les autres fils environnants ont été inspectés et aucun autre dommage n'a été constaté. FMS numéro 2 hors service, entretien différé (DMI) pour apposer un collier sur deux disjoncteurs. Des points fixes moteur ont été effectués conformément au 72-00-00; aéronef en état de service.

Lors de la pose de composants ou de l'exécution d'inspections visuelles, il est rappelé au personnel d'entretien d'être très attentif à la possibilité d'usure par frottement entre la structure et les circuits, les conduits, les tuyaux flexibles, les faisceaux électriques, etc.

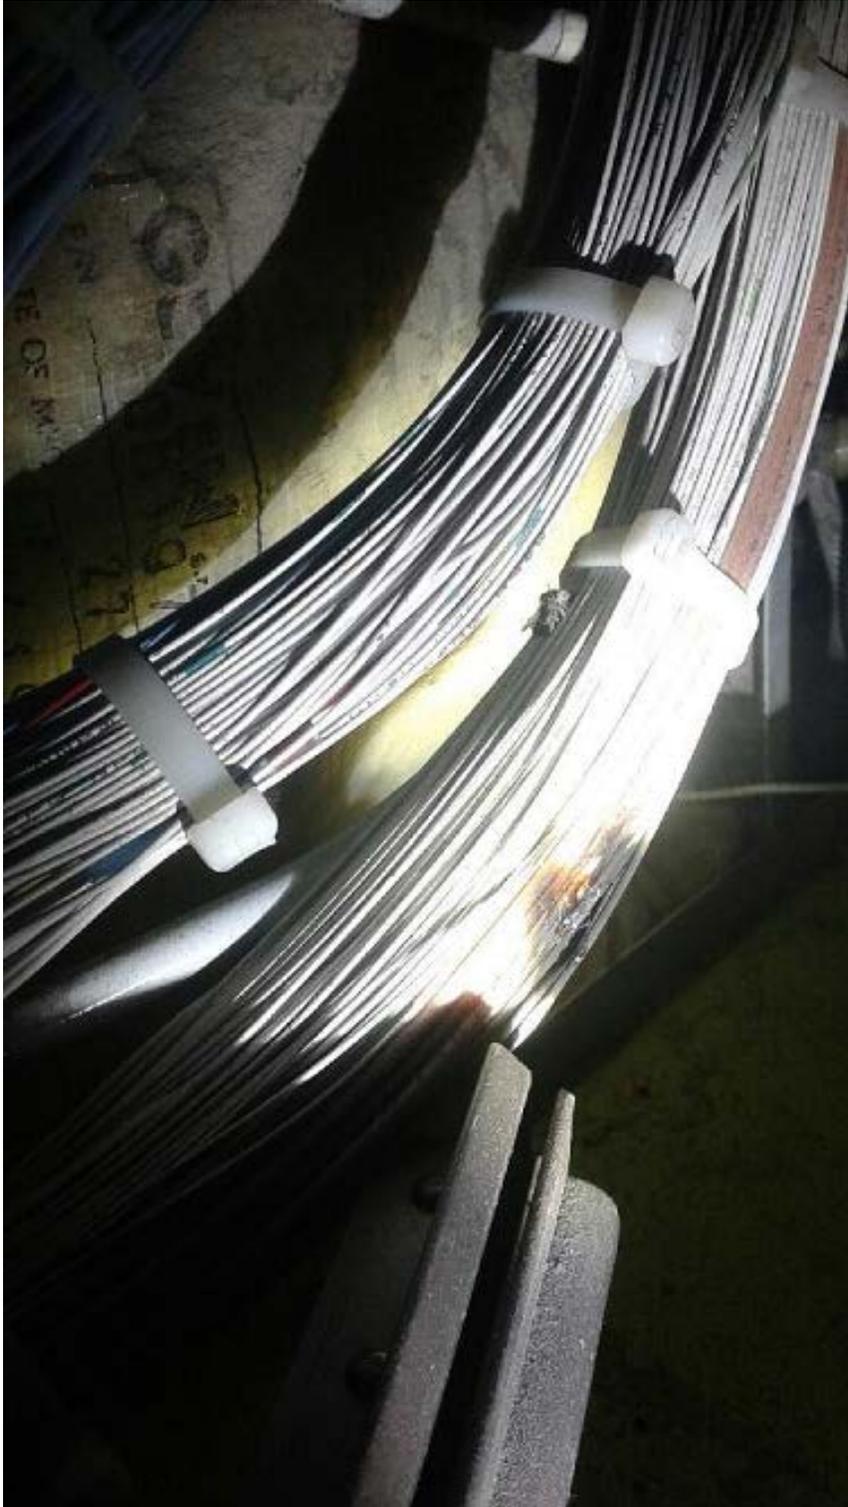
Indication d'arc électrique sur les fils

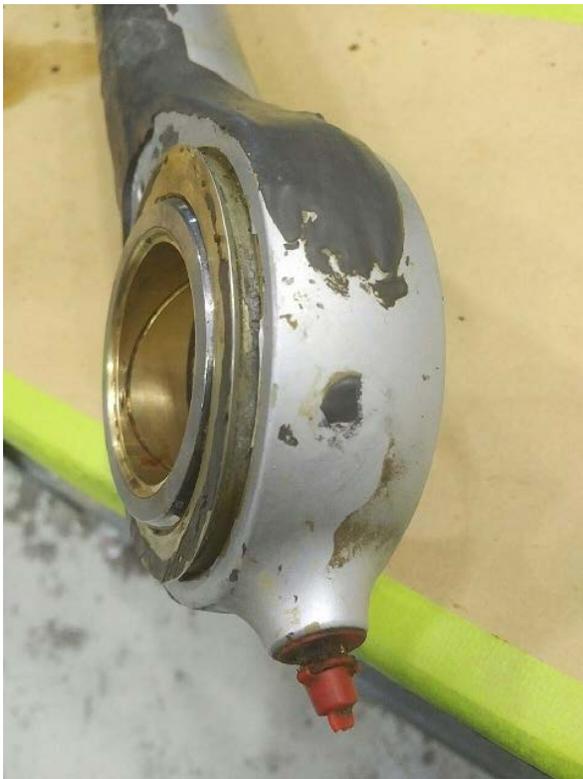
Durant une inspection extérieure de l'aéronef, il a été constaté que le chemin de roulement de fixation inférieur de la contrefiche latérale du train principal droit sortait de son alésage. L'ensemble de la contrefiche latérale du train principal droit a été remplacé, et des essais de rentrée et de sorties du train ont été effectués conformément à l'ATR42 AMM JIC 32-11-53 RAI 10000. Aucune autre défaillance

Roulement sortant de son logement

Il est demandé aux exploitants de prendre le temps de bien effectuer les inspections et les inspections extérieures pré-vol.

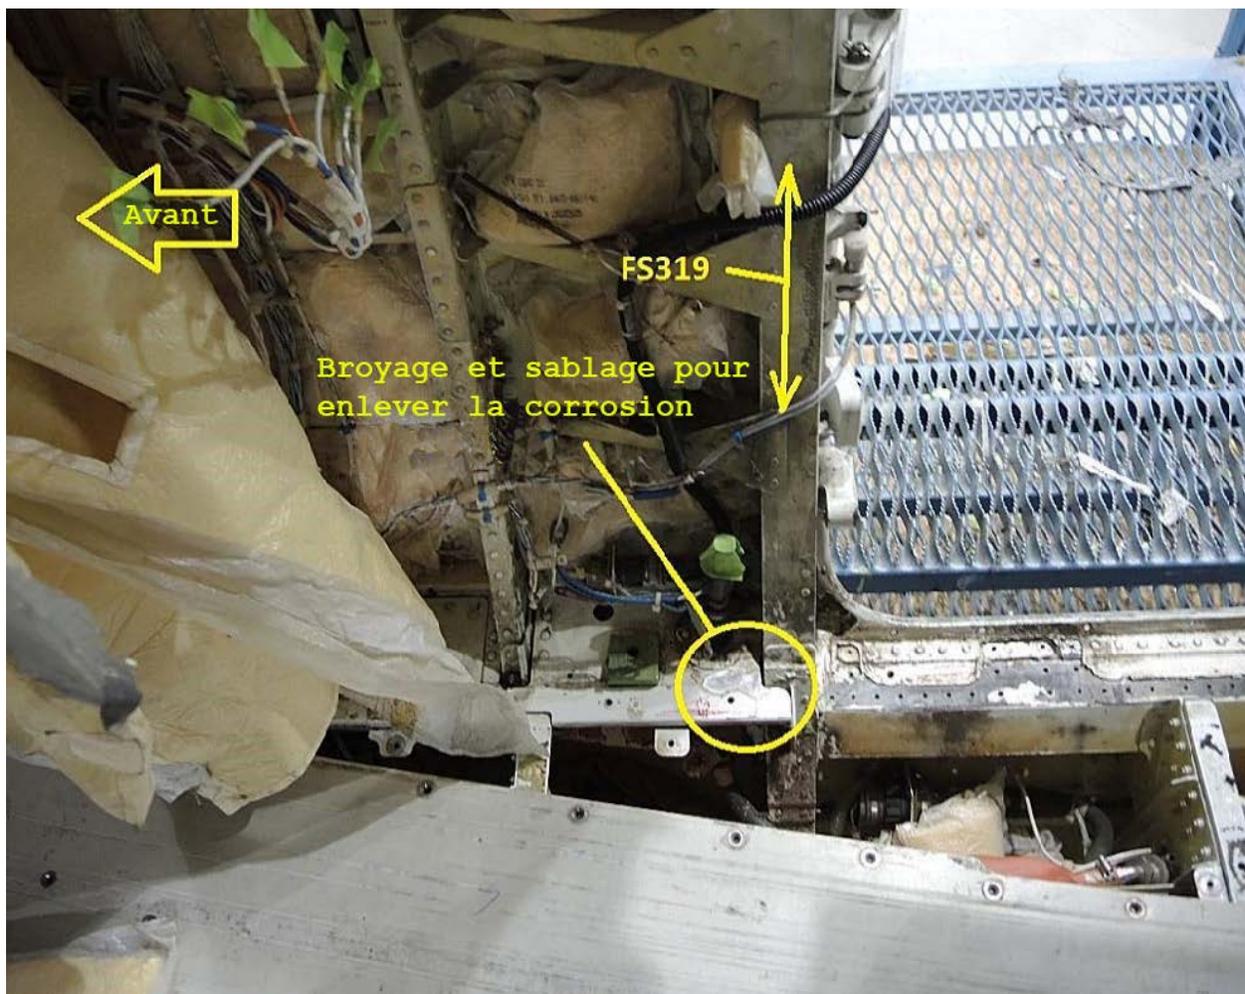
Durant une inspection périodique, de la corrosion a été constatée sur le seuil de soutien du plancher entre les références fuselage FS.317 et FS.319.7 à la lisse 18R. La corrosion était suffisamment profonde pour nécessiter du broyage et du sablage.

Il y a actuellement 40 incidents semblables signalés en matière de corrosion de la structure du soutien remontant jusqu'à 2005. Dans de nombreux cas, la corrosion était si importante qu'il a fallu remplacer le seuil de la porte, les lisses et d'autres éléments de la structure. Transports Canada recommande un intervalle d'inspection plus fréquent de cette zone pour assurer l'entretien de la couche de protection et ainsi empêcher la corrosion. L'application d'un composé anticorrosion peut également fournir une protection supplémentaire pour prévenir les dommages dus à la corrosion.

Zone de corrosion

Broyage et sablage pour enlever la corrosion

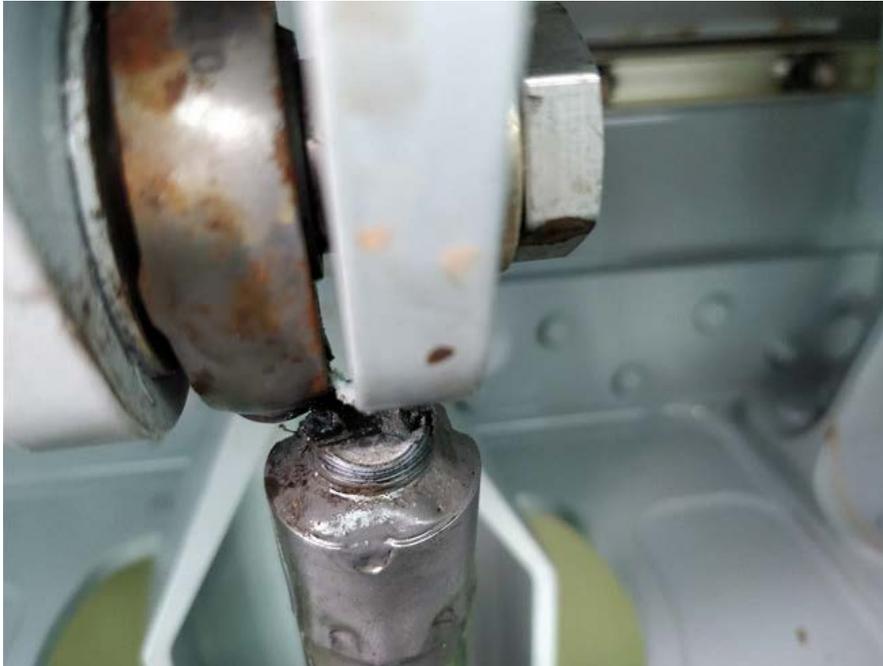
Tout en effectuant la tâche d'entretien pour l'essai de fonctionnement des servocommandes de profondeur, les techniciens ont constaté que le mouvement de la gouverne de profondeur gauche était anormal lorsque l'essai était effectué au moyen de la servocommande de profondeur no 1. Après avoir obtenu un accès pour inspecter la servocommande de profondeur, ils ont découvert que la chape de tige de la servocommande no 1 était cisailée et que le palier était coincé. Des indications de corrosion légère ont également été constatées sur la chape de tige et ce type de défaut était inattendu pour un aéronef ayant si peu d'heures d'utilisation. L'aéronef avait fonctionné brièvement dans un environnement maritime et effectuait des vols vers des îles.

Chape de tige cisailée avec corrosion visible

Pour retirer la servocommande, la chape de tige et le boulon de fixation ont dû être coupés et des dommages additionnels ont été découverts sur la ferrure de la servocommande. Bombardier a été contacté et les dommages à la ferrure ont été réparés conformément à leurs instructions de réparation. Les (5) autres servocommandes des gouvernes de profondeur gauche et droite ont été inspectées conformément au bulletin de service 670BA-27-074 sans autres constatations. La servocommande de profondeur no 1 gauche et tout le matériel associé ont été remplacés par de nouvelles pièces.

L'intervalle de cette inspection était conforme aux intervalles recommandés par le comité d'étude de maintenance (CEM), et l'aéronef en question avait accumulé peu d'heures d'utilisation et était relativement neuf. Les environnements d'exploitation des aéronefs nécessitent parfois que les tâches soient effectuées en fonction d'un intervalle d'inspection plus fréquent afin d'assurer l'intégrité des systèmes.

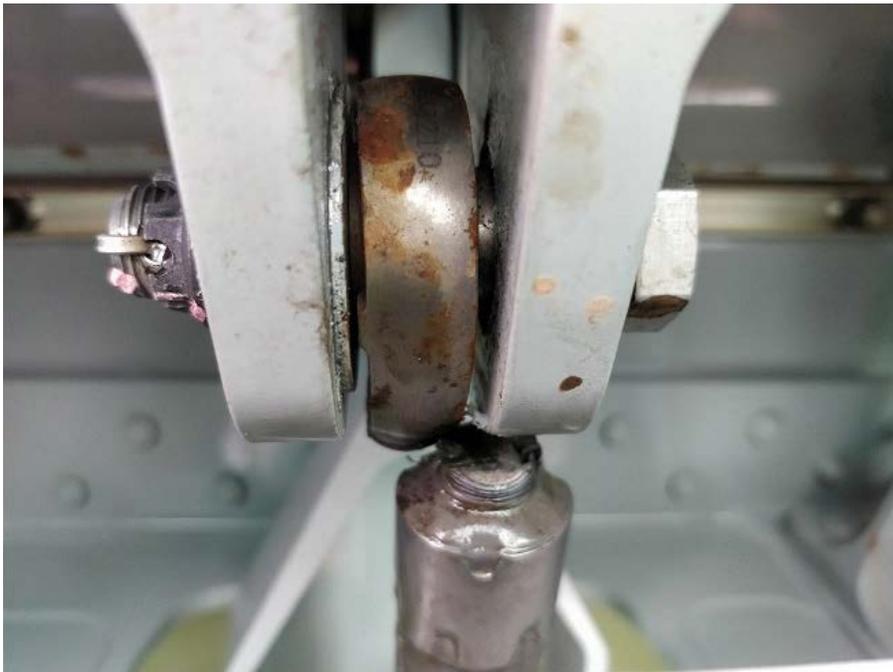
Chape de tige cisailée avec corrosion visible (2)

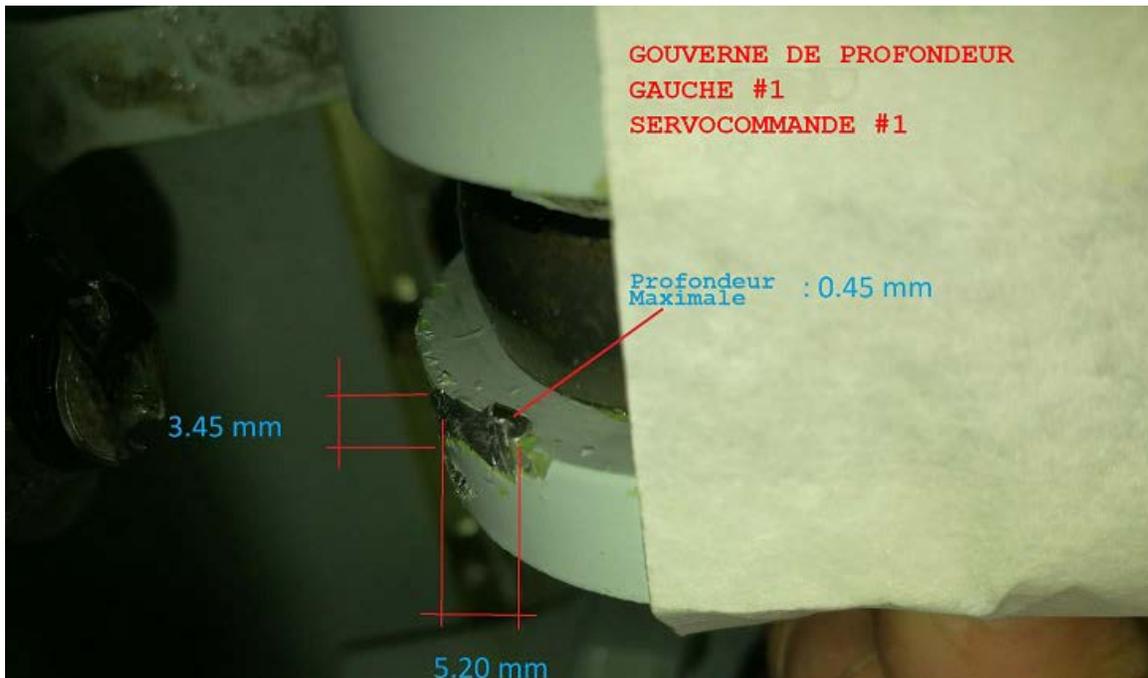
Domages à la ferrure de servocommande

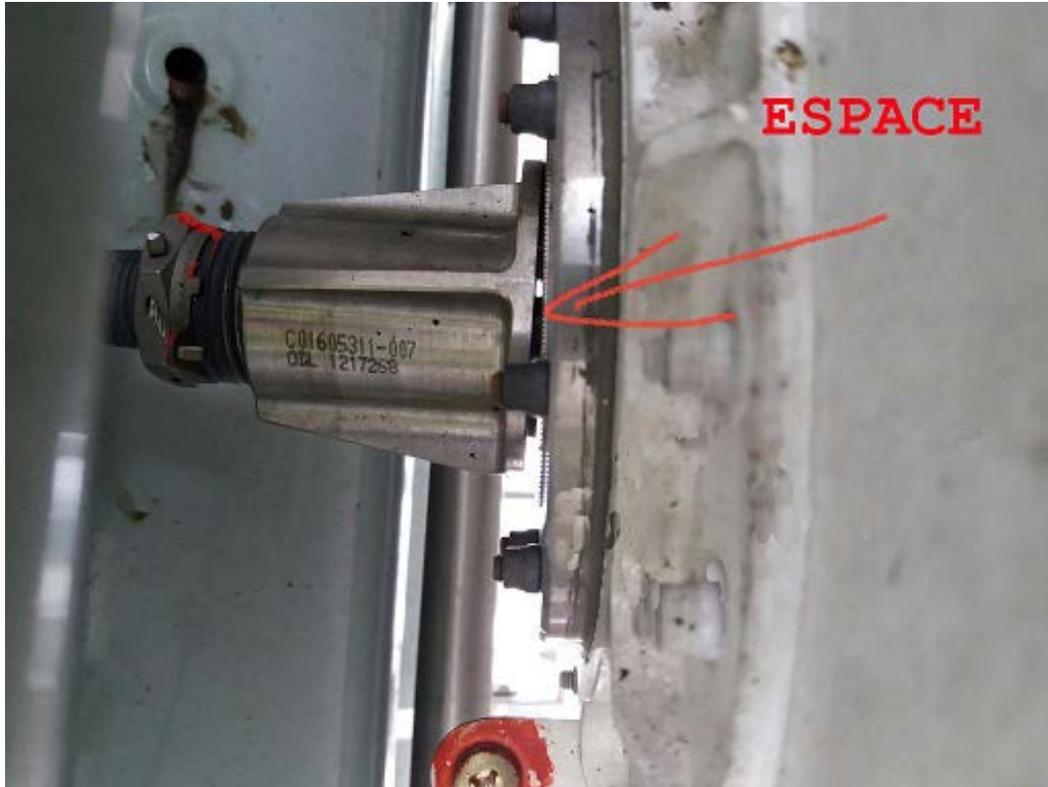
Le raccord extérieur (Référence C01605015-N0007) de la porte du train d'atterrissage principal droit était desserré, ce qui a désaligné la porte médiane du train d'atterrissage, entraînant un contact de celle-ci avec la structure environnante.

Raccord desserré de la porte du train d'atterrissage principal – espace

Immédiatement après cet incident, Bombardier a émis un avis (CS-RIL-32-0005) à l'exploitant en question aux fins d'inspection et de réparation des portes médianes du train principal visées. Un autre exploitant a signalé des incidents similaires sur deux (2) aéronefs, et l'un de ces incidents a causé des dommages plus importants dans la porte du train.

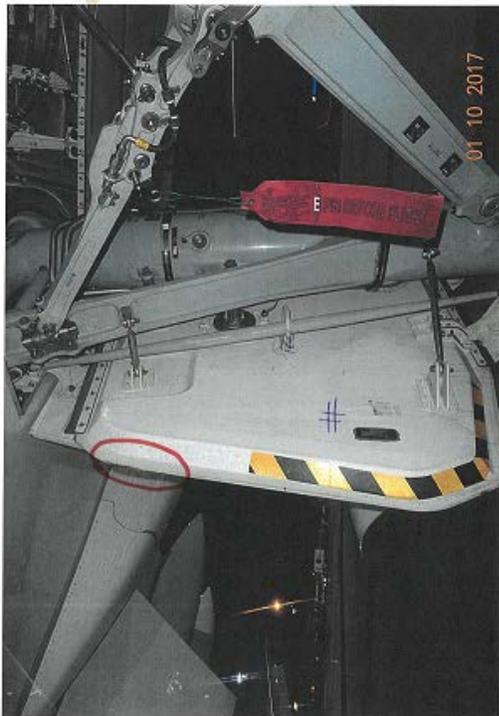
La présence d'usure et de délamination a été constatée sur la porte du train d'atterrissage, là où elle est entrée en contact avec l'autre structure. Le fabricant a été contacté et les réparations ont été faites.

Zone de la porte du train d'atterrissage principal droit présentant de l'usure- Usure sur la porte du train d'atterrissage – vue de face

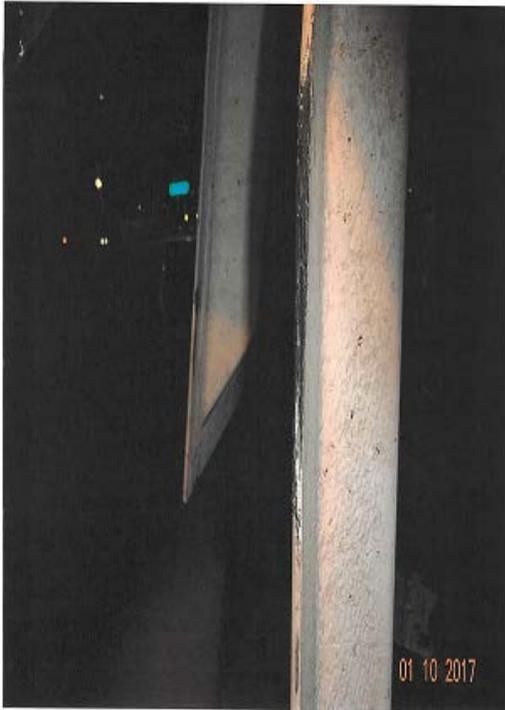
Zone de la porte du train d'atterrissage principal droit présentant de l'usure - Usure sur la porte du train d'atterrissage – profil

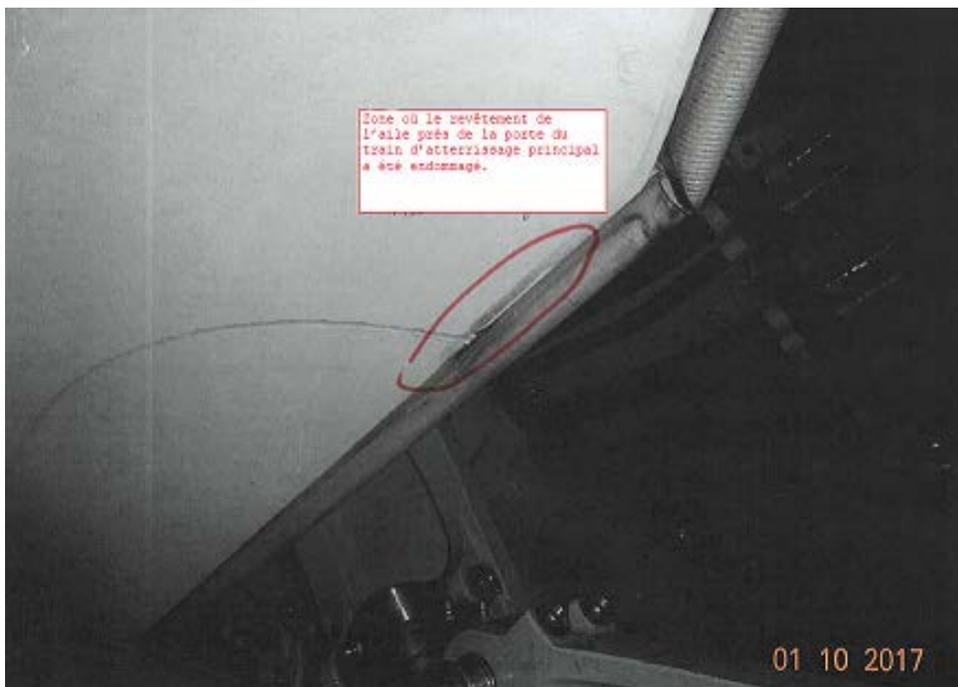
Zone où le revêtement de l'aile près de la porte du train d'atterrissage principal a été endommagé

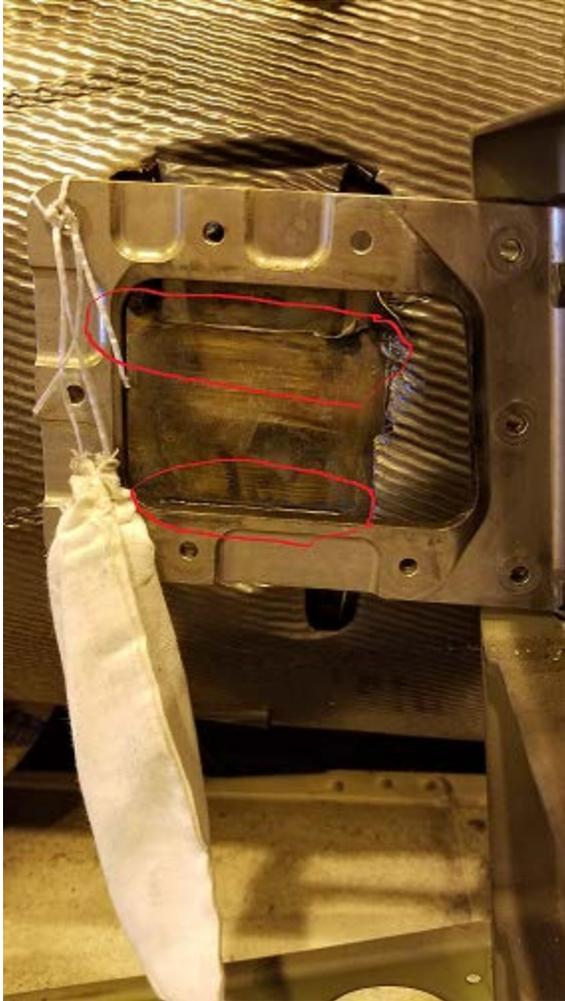
Lors de l'inspection visuelle générale, tâche DH4-000-05-410-302, du fuseau gauche, le personnel d'entretien a découvert que les deux supports de tourillon de la tuyère arrière s'étaient rompus. Lors d'un examen plus approfondie, il a été découvert que les deux supports de tourillon de la tuyère arrière du côté droit étaient également brisés.

Une fois que l'un des supports se rompe, la tuyère peut vibrer, ce qui peut entraîner le bris des autres supports. Pour limiter les dommages, il est essentiel de découvrir les bris en temps opportun.

Support rompu de la tuyère

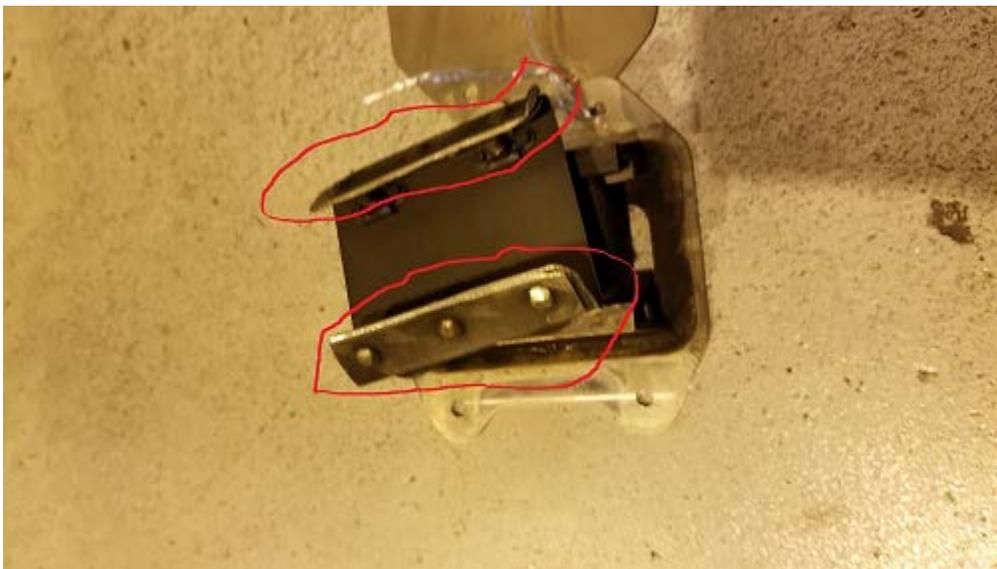
Support brisé

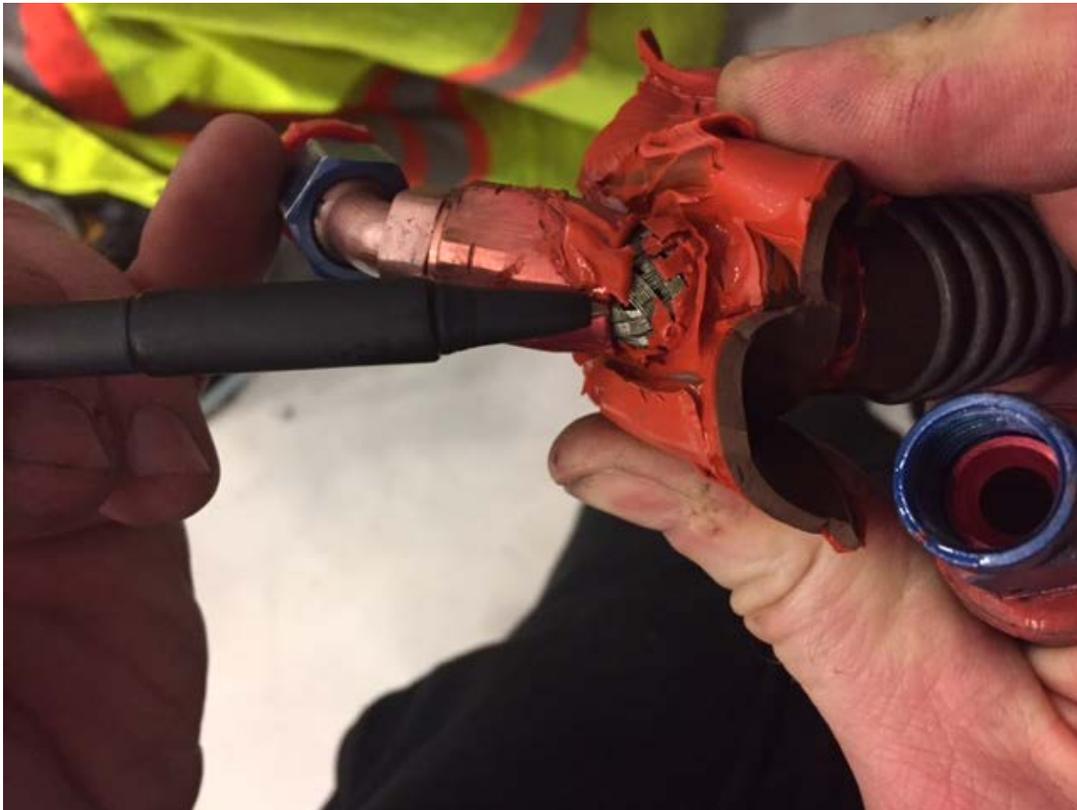
En vol de croisière, l'équipage a remarqué une forte odeur de carburant et a aussi remarqué une fuite provenant de l'évent de la nacelle moteur de gauche.

Il y avait une fuite sur la conduite de flux moteur carburant de gauche entre la cloison pare-feu et le régulateur de carburant.

La plupart du temps, il est impossible de détecter une détérioration de l'état des conduites de liquide. Ces conduites de carburant sont remplacées selon l'état, mais elles devraient tout de même être inspectées attentivement lors des inspections.

Fuite dans une conduite de carburant tressée
