Rapports de difficultés en service de l'aviation canadienne

Feedback

Le contenu suivant a été publié entre le 2 avril 2020 et le 7 juillet 2020. La version complète et accessible de chaque article est disponible sur le [site Web](#) de Feedback.

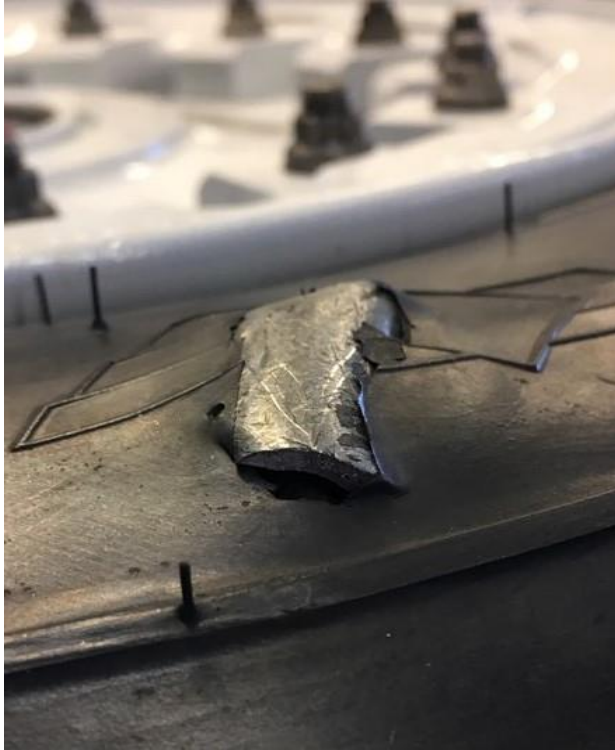
Après l'installation d'un nouveau pneu sur la roue principale de l'aéronef, le personnel d'entretien a constaté qu'une pièce de métal dépassait du flanc du pneu durant l'essai de pression et de gonflage de pneu. Au moment d'installer le pneu, mais avant de gonfler celui-ci, la pièce de métal n'était pas visible. Le pneu était une nouvelle pièce fournie d'un fournisseur qui l'avait lui-même reçu du fabricant d'équipement d'origine (FEO).

Durant la fabrication du pneu, il semblerait qu'une pièce de métal soit tombée dans le moule et qu'elle ait ensuite été moulée dans le flanc du pneu. Malgré les exigences en matière d'inspection ultérieure (contrôle de la qualité) du fabricant de pneus, ce dernier n'a pas décelé le corps étranger dans le flanc du pneu. En effet, le défaut a uniquement été constaté lorsque le personnel d'entretien a gonflé le pneu, et ce, après l'avoir installé. L'exploitant et le Maintien de la navigabilité aérienne de Transports Canada ont informé le fournisseur et le FEO du pneu de cet incident.

Fig. 1 : Plan rapproché de la pièce de métal après le gonflage

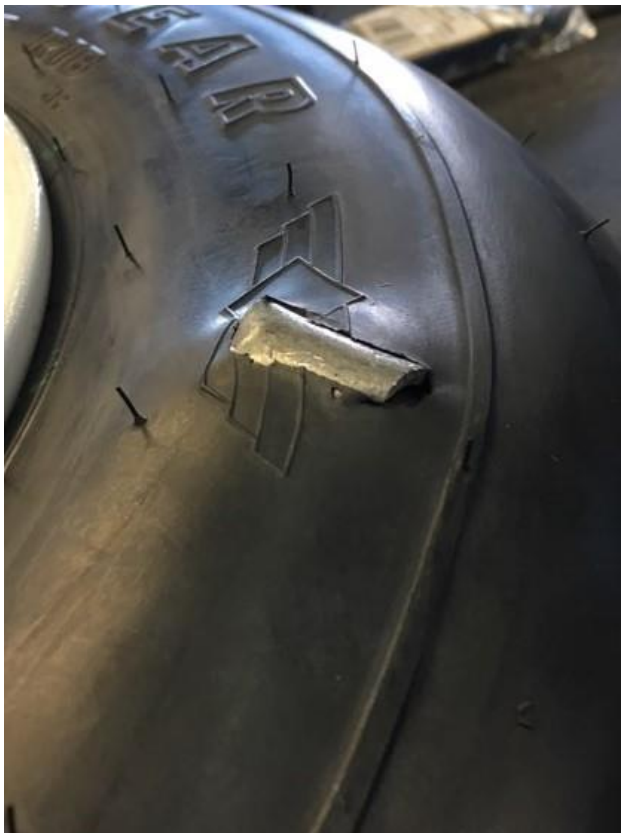
Fig. 2 : Pièce de métal qui dépasse

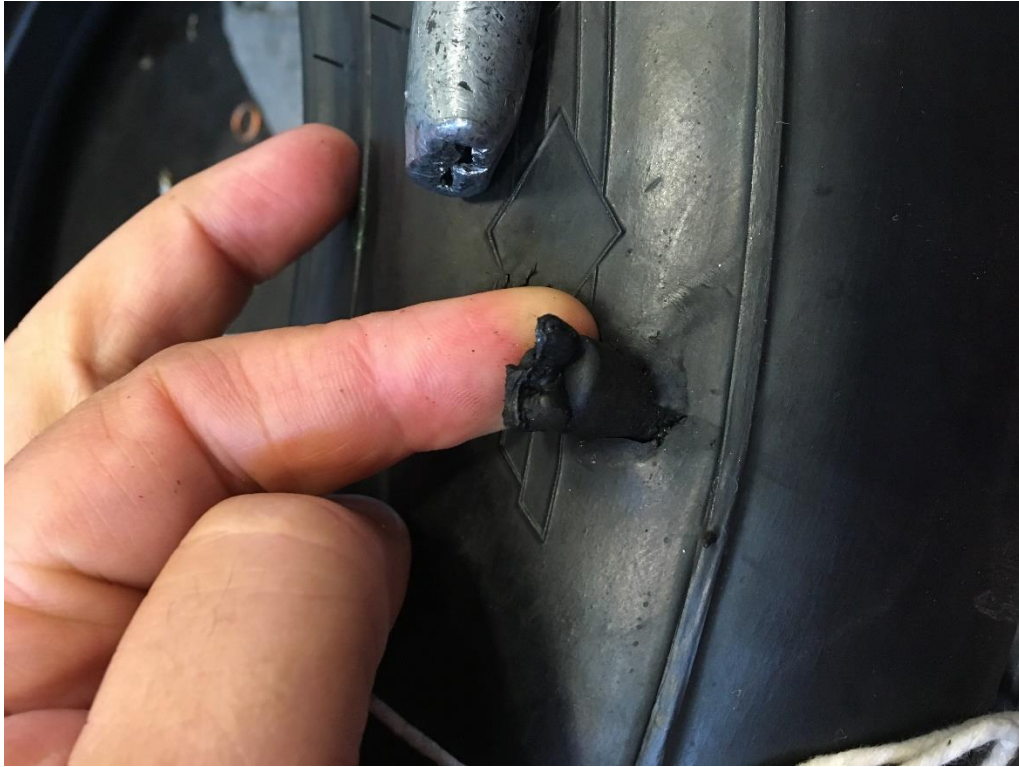
Fig. 3 : Indices que la pièce de métal a été moulée dans le pneu

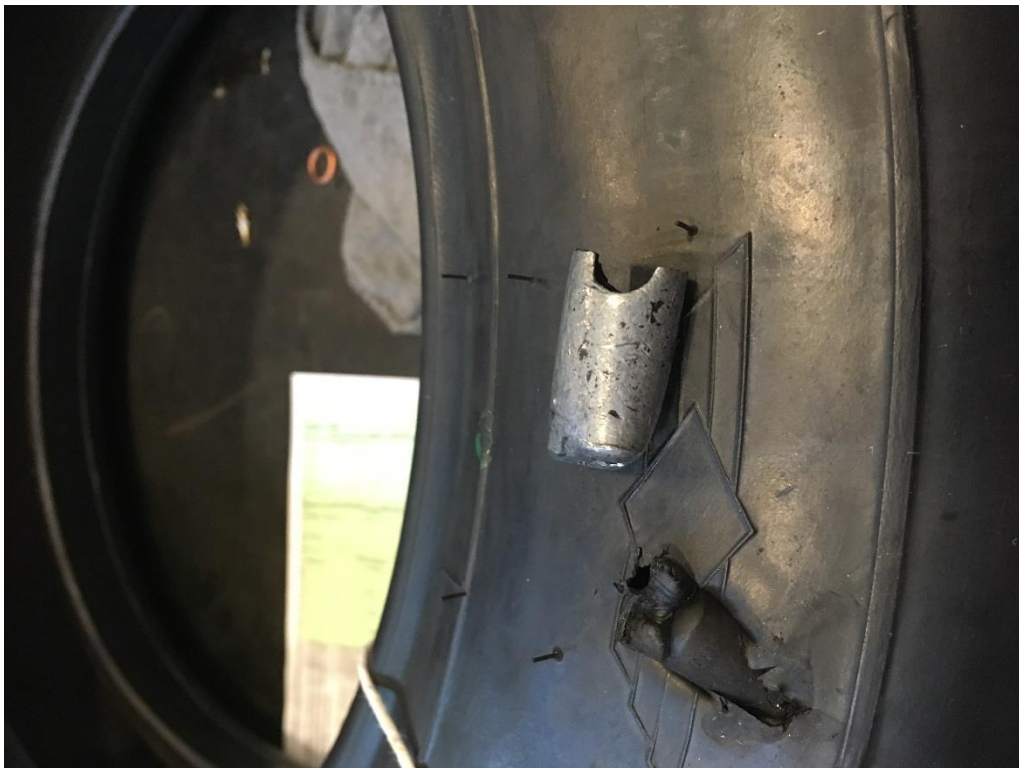
Fig. 4 : Pièce de métal enlevée

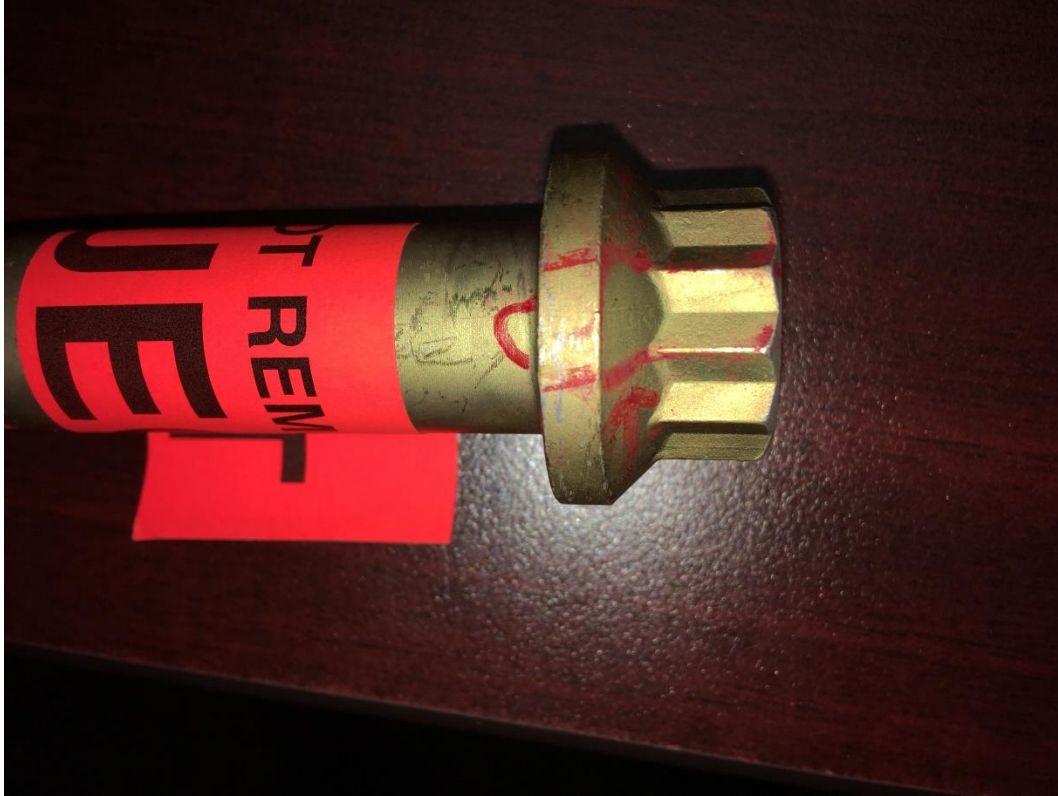
Des boulons (référence (réf.) MS21250-12032) ont été acquis en lot de 50 en vue d'être utilisés comme boulons de fixation d'aile sur un aéronef militaire canadien CC130H Hercules. Avant la pose, une consigne technique de l'Aviation royale canadienne (ARC) exige que les boulons soient soumis à un contrôle magnétoscopique. Lors de ce contrôle, il a été constaté qu'un boulon était fissuré longitudinalement dans la tête du boulon.

Des boulons (réf. MS21250-14038) ont été acquis en lot de 26 en vue d'être utilisés comme boulons de fixation d'aile sur un aéronef militaire canadien CC130H Hercules. Avant la pose, une consigne technique de l'Aviation royale canadienne (ARC) exige que les boulons soient soumis à un contrôle magnétoscopique. Lors de ce contrôle, il a été constaté que quatre boulons étaient fissurés longitudinalement dans la tête du boulon.

Figure 1. Boulon MS21250 12032 montrant la zone où la fissure a été détectée

Les exigences en matière d'essai préalable à la pose de ces boulons de fixation d'aile ont permis de découvrir les boulons défectueux, lesquels n'ont pas été posés sur l'aéronef. Étant donné que ces boulons devaient être installés sur un composant critique, l'exploitant/les Forces armées, devait respecter les exigences d'inspection supplémentaires avant la pose. Cet incident montre l'importance des pratiques exemplaires de contrôle de la qualité lors de l'utilisation des produits aéronautiques standards qui peuvent être obtenus auprès de nombreux fournisseurs.

Le cas présent concerne un aéronef militaire et implique un processus d'inspection imposé par les Forces armées, un processus qui pourrait facilement être adapté pour les aéronefs Hercules d'immatriculation civile afin d'offrir une sécurité accrue. Les exigences d'inspection supplémentaires comme celles-ci constituent une pratique exemplaire en matière de sécurité lorsque des produits standards sont utilisés dans des zones critiques.

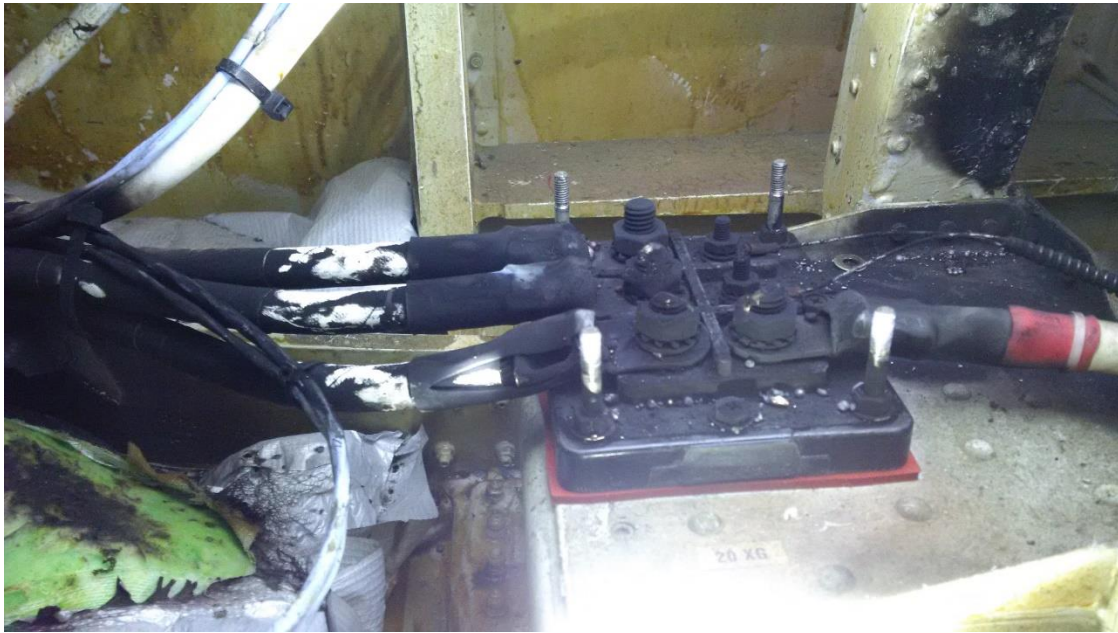
Des signes d'un incendie provoqué par une prise d'alimentation de parc ont été découverts dans le compartiment avionique avant. Le câble d'alimentation 20xg de la borne B était desserré, ce qui a produit des étincelles qui ont été arrêtées par la bande isolante entre les cadres 7 et 8. L'incendie s'est éteint de lui-même. Après avoir nettoyé la suie, la zone a été inspectée et la prise extérieure d'alimentation de parc a été remplacée.

Photo 1 : Traces d'incendie. Présence de suie sur les câbles et la structure.

Pour vérifier l'usure de la prise extérieure d'alimentation de parc, Airbus recommande d'effectuer l'essai de type « tout ou rien » décrit dans la tâche 24-41-00-220-801-A du manuel d'entretien d'aéronefs (AMM) tous les 36 mois / 8000 cycles de vol.

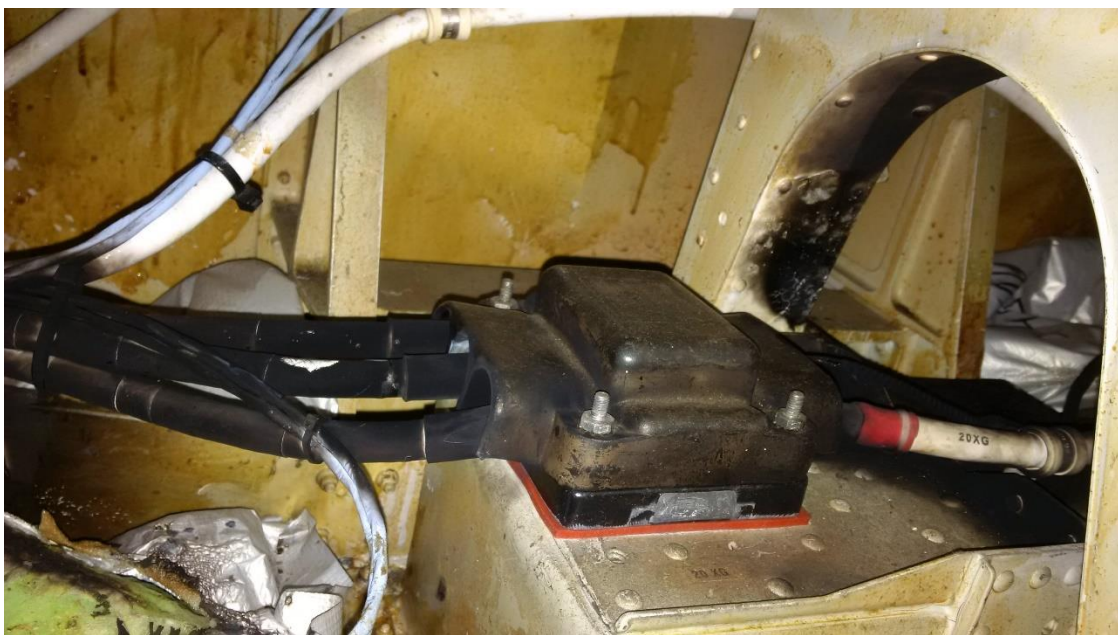
Photo 2 : Couverture commune de la prise.

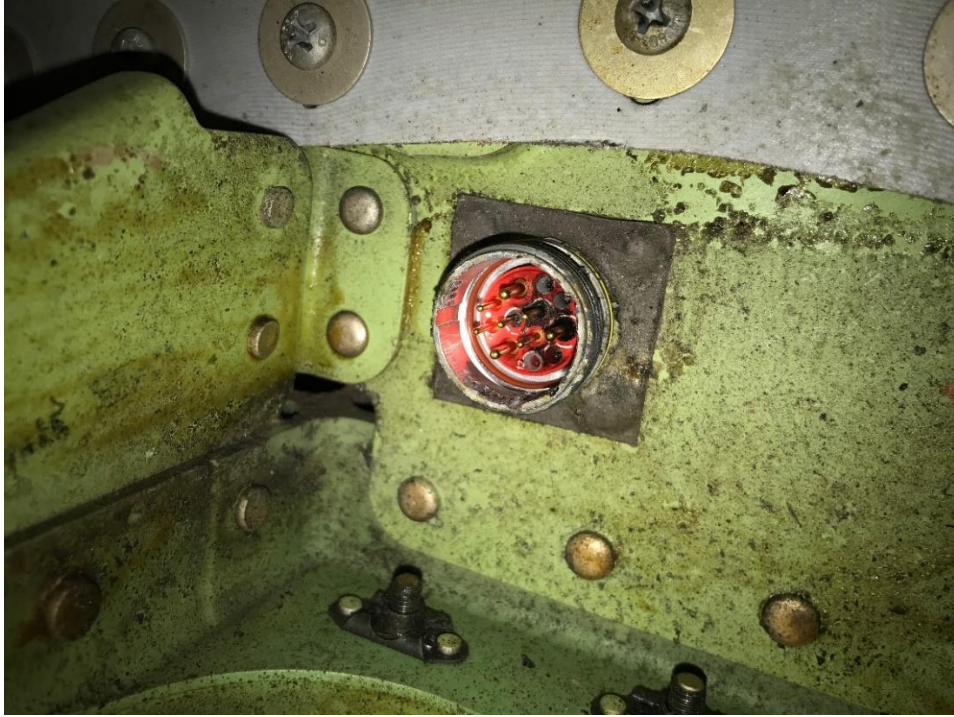
Le clignotement du voyant de l'enregistreur de données de vol (FDR) a été causé par un connecteur et une prise de Logo Light brûlé. Une recherche de dépannage approfondie a déterminé que la défektivité du FDR survient seulement lorsque le Logo Light est en position allumé. Le connecteur de stabilo horizontal D40190 a été inspecté et il a été déterminé que la prise et le connecteur sont brûlés.

Photo 1 : Indication d'arc électrique et de suie sur les broches de connecteur

Les pièces suivantes ont été remplacées et aucun autre incident de ce type n'a été signalé : Référence (réf.) du connecteur : BACC63BP14C12SN, réf. de la prise : BACC63BV14F12PN.

En tant que membre du personnel d'entretien, il faut prêter une attention particulière aux environnements opérationnels qui peuvent causer une accumulation précoce de corrosion. Les connecteurs et les prises électriques cachent souvent la défektivité jusqu'à ce que des arcs électriques se produisent et causent une défektivité. Veuillez suivre le programme de prévention et de contrôle de la corrosion de votre aéronef pour appliquer les méthodes appropriées pour prévenir un tel problème.

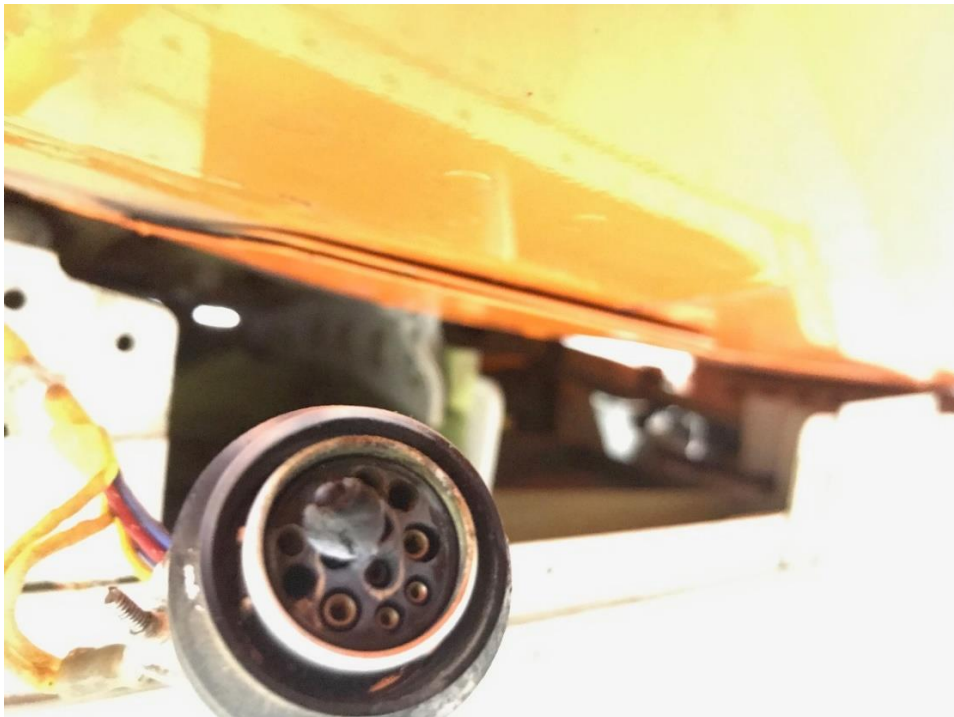
Photo 2 : Prise fondue

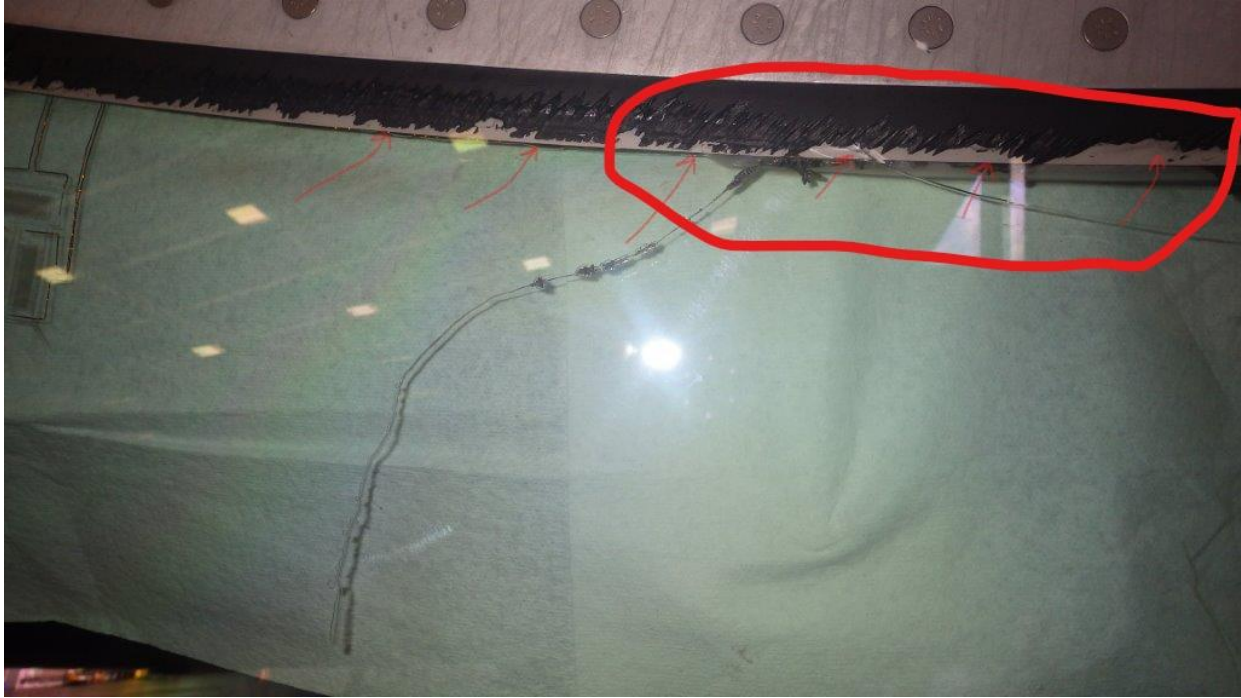
Alors que l'appareil était en route, l'équipage a signalé que le bornier gauche du réchauffeur de pare-brise produisait de la fumée et des arcs électriques, ce qui a endommagé le pare-brise. L'équipage a désactivé le réchauffage du pare-brise et a avisé le service d'entretien et de régulation des vols. Le vol s'est poursuivi et l'avion a atterri sans autre incident.

Dans de nombreux cas, la fissuration du pare-brise est provoquée par l'amorçage d'arcs électriques sur les éléments chauffants ou les borniers. Il a été constaté que l'infiltration d'eau était la cause fondamentale de bon nombre de ces incidents. Les photos ci-jointes montrent la zone blanchâtre près du bornier indiquant qu'il y a eu infiltration d'eau. Le joint d'étanchéité autour de la vitre montre également des signes évidents d'érosion et il n'empêchait probablement plus l'eau de s'infiltrer.

Figure 1. Fissure de la vitre. Le cercle rouge montre la zone blanchâtre où il y a eu infiltration d'eau. Les flèches montrent le joint d'étanchéité usé par où l'eau s'est infiltrée.

Le service d'entretien a découvert que les arcs électriques avaient provoqué la fissuration du pare-brise; celui-ci a donc été remplacé. Des vérifications du fonctionnement des systèmes et de la pression de l'aéronef ont été effectuées et l'aéronef a été remis en service.

Le maintien de l'intégrité de l'étanchéité du pare-brise devrait prolonger la durée de vie des fenêtres du poste de pilotage en empêchant l'humidité d'y pénétrer.

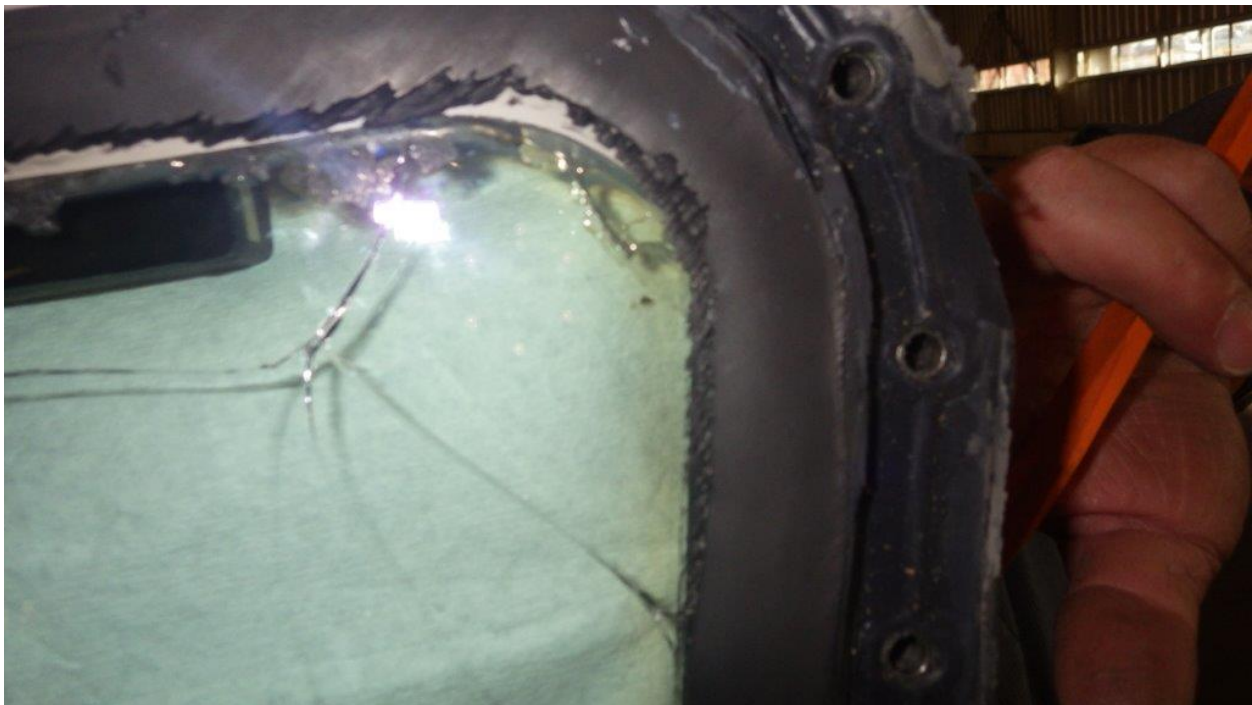
Figure 2. Fissure près du bornier et joint d'étanchéité érodé.

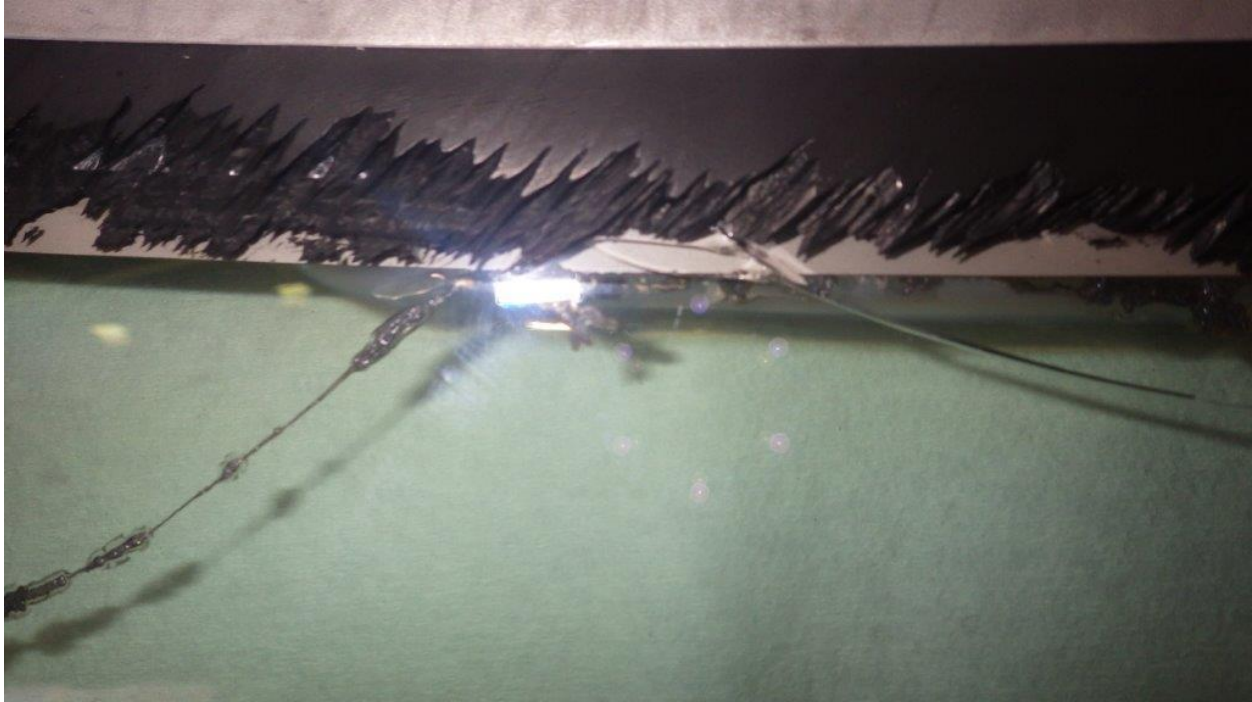
Figure 3. Plan rapproché de la zone blanchâtre et du joint d'étanchéité érodé.

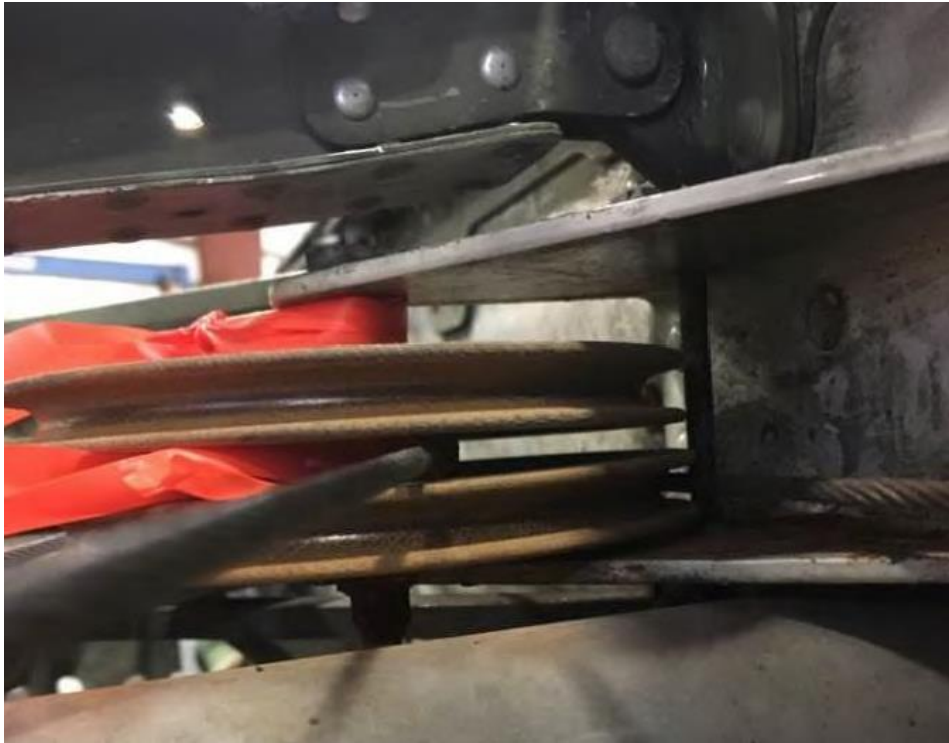
Au cours d'une vérification de travaux d'entretien lourd, le service d'entretien a constaté que le câble de commande d'ailerons gauche était sorti d'une poulie dans la partie supérieure du fuselage de la section centrale de voilure et qu'il glissait sur le boulon de retenue de la poulie. Une inspection plus approfondie a révélé que le roulement et le corps central de la poulie s'étaient rompus, ce qui avait permis à la poulie de s'incliner sur le boulon. Cela a produit un effet de desserrage du câble et a procuré suffisamment de jeu pour que le câble sorte de la gorge de la poulie même avec le dispositif de sécurité du câble toujours en place.

Un câble sorti d'une poulie pourrait faire dévier les commandes de vol de la position neutre et donner un premier indice qu'il y a un problème. Si la tension du câble est faible, inspecter l'ensemble du circuit de commande et déterminer la cause de la chute

de tension dans le câble. Il est très facile de ne pas remarquer que le câble est sorti de la poulie. Dans les cas les plus graves, cette situation pourrait entraîner un blocage des commandes de vol.

Câble de commande d'ailerons glissant entre deux poulies

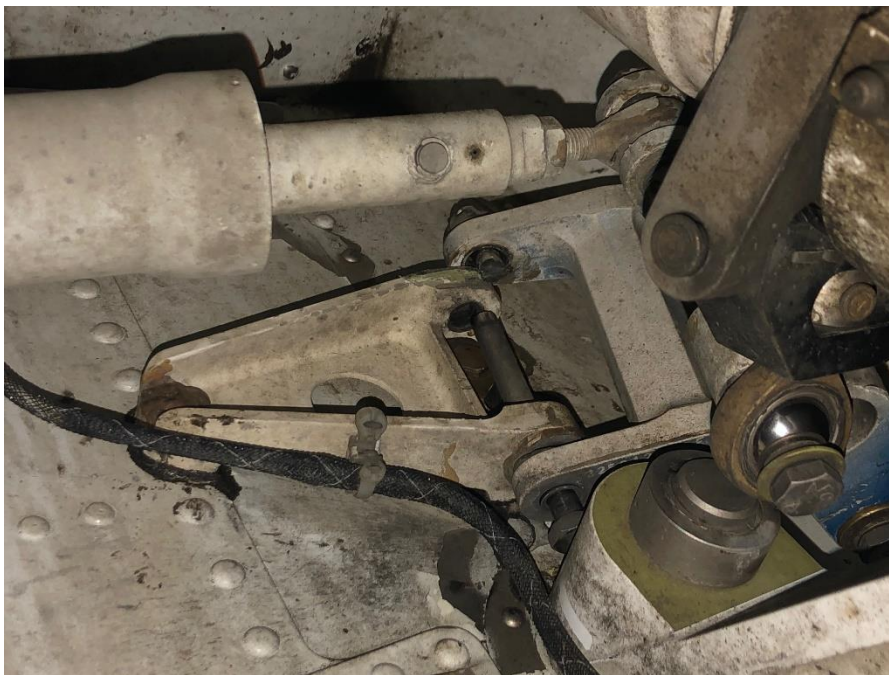
Alors qu'il circulait pour quitter le hangar, l'équipage a entendu un fort bruit en effectuant un virage à droite. La pédale droite de palonnier s'est enfoncée jusqu'au plancher et il était impossible de virer l'aéronef à droite sans recourir aux freins. Il était toutefois possible de virer à gauche.

L'équipage a coupé les moteurs et l'aéronef a été remorqué jusqu'au hangar. Une inspection a permis de découvrir que le boulon de gouverne reliant le palier de fourche au support de montage du fuselage était cisailé. Le boulon de gouverne, le palier de fourche, le support et le support de fixation ont été remplacés et de nouvelles pièces ont

Photo 1 : Boulon cisailé dans l'assemblage

été installées. L'aéronef a été remis en service sans que d'autres défaillances soient trouvées.

L'équipage de cet aéronef a eu de la chance que ce boulon soit rompu au sol plutôt qu'en vol. Pilatus n'a pas de calendrier de lubrification en place pour ce boulon, mais une inspection des pièces de gouverne est prévue toutes les 600 heures.

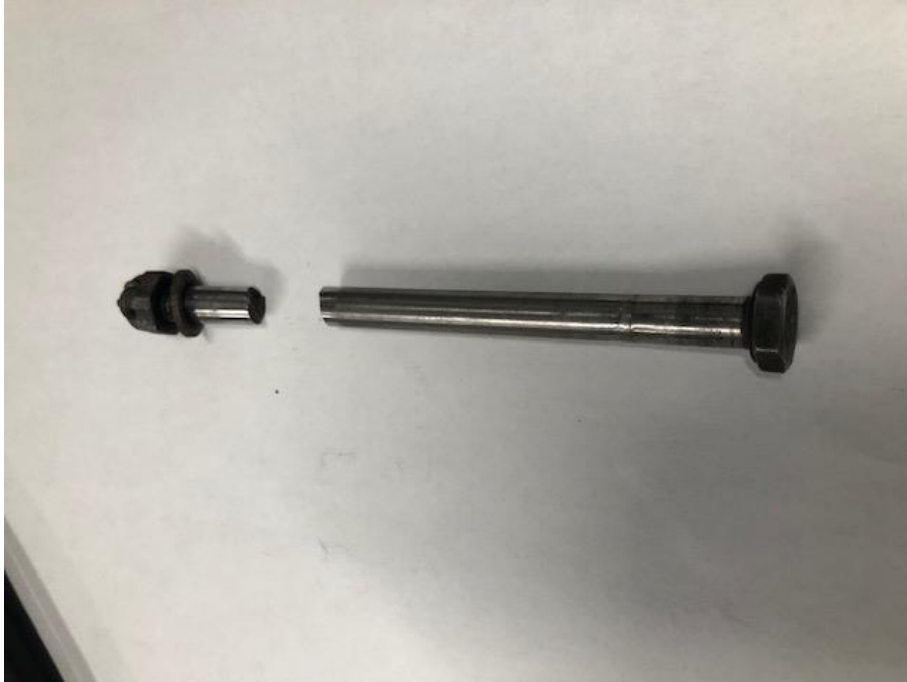
Photo 2 : Boulon cisailé

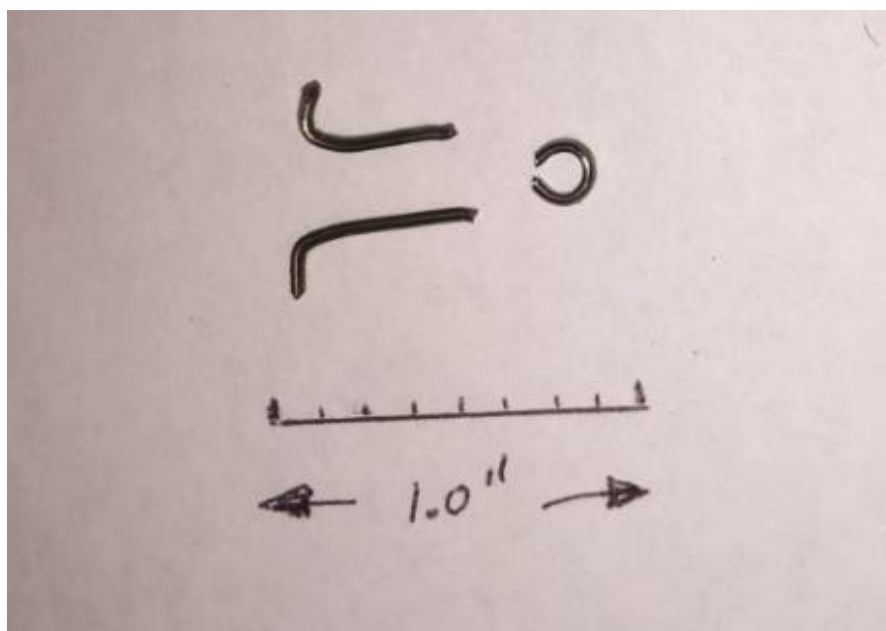
Lors de l'entretien courant, un morceau de métal dans la grille filtrante gauche du moteur a été trouvé. Une enquête plus approfondie a constaté que la goupille fendue installée dans le boulon de la bielle du cylindre n° 4 s'était rompue. Le morceau de métal découvert était la tête de la goupille fendue; le restant de la goupille fendue se trouvait toujours à l'intérieur du boulon/de l'écrou. Le restant de la goupille fendue a été retiré et le couple de serrage de l'écrou a été vérifié et trouvé dans la plage prescrite. Si le boulon/l'écrou de la bielle avait été desserré, cela aurait pu entraîner une défaillance du moteur.

Les restes de la goupille fendue

Même si la grille filtrante fonctionnait comme prévu et qu'elle a empêché le morceau de métal de pénétrer dans le circuit d'huile, la situation aurait pu être bien pire si l'écrou s'était dégagé de la bielle. Les techniciens d'entretien doivent faire preuve de minutie lorsqu'ils effectuent des travaux d'entretien et se conformer au *Règlement de l'aviation canadien* (RAC), aux Instructions pour le maintien de la navigabilité (ICA) ou aux pratiques normalisées de l'industrie (AC43-13-1B), selon le cas. La cause de la défaillance de cette goupille fendue n'a pas été identifiée, mais une utilisation répétitive, une mauvaise taille de goupille ou des procédures d'installation incorrectes sont des facteurs connus qui contribuent à la rupture des goupilles fendues. Il ne faut jamais réutiliser les goupilles fendues. Il faut s'assurer d'avoir la bonne taille de goupille pour l'application en consultant le catalogue de pièces illustré (IPC) pour vérifier la référence de pièce.

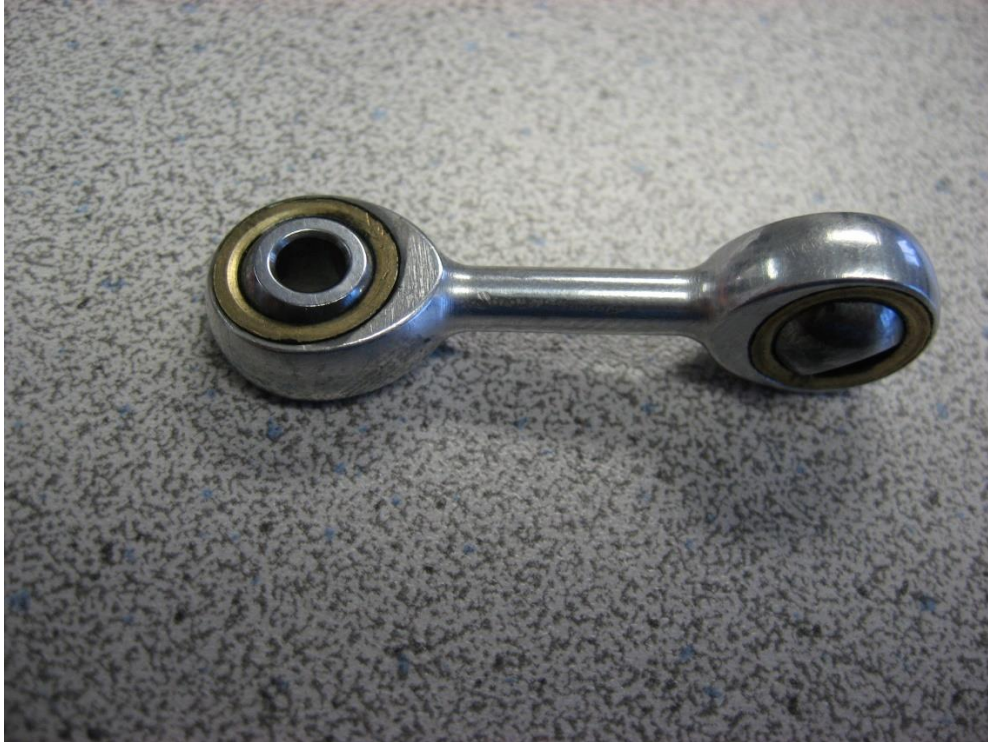
Durant un point fixe, il a été remarqué que le régime de ralenti était élevé (environ 70 % du système de courroies embrayé). À la suite d'une inspection, il a été découvert que le roulement était sorti de la tringle de référence (réf.) B564-2 à l'extrémité de la servocommande.

Figure 1 : Tringle de commande du papillon de réf. B564-2 avant l'incorporation du BS-71 sur le R44 comportant des chemins de roulement en bronze d'aluminium.

Le BS-62 sur le R44 porte sur la défaillance d'une tringle de commande du papillon où le roulement est sorti de son logement. Le respect de ce BS comporte la pose d'une rondelle d'un grand diamètre pour empêcher une perte de maîtrise en cas de défaillance du roulement. L'incorporation de la rondelle de grand diamètre figure également dans la rubrique sur la pose de la commande des gaz dans le catalogue illustré des pièces de Robinson.

Le BS-71 sur le R44 présente une tringle de commande du papillon dotée d'un chemin de roulement en acier à doublure en Téflon^{MD} conçue pour empêcher la séparation du chemin du corps de la tringle. Ce BS exige le remplacement des vieilles tringles comportant des chemins en bronze d'aluminium tout en gardant l'exigence de rondelle de sécurité de grand diamètre.
