Rapports de difficultés en service de l'aviation canadienne

Le contenu suivant a été publié entre le 14 août 2019 et le 31 décembre 2019

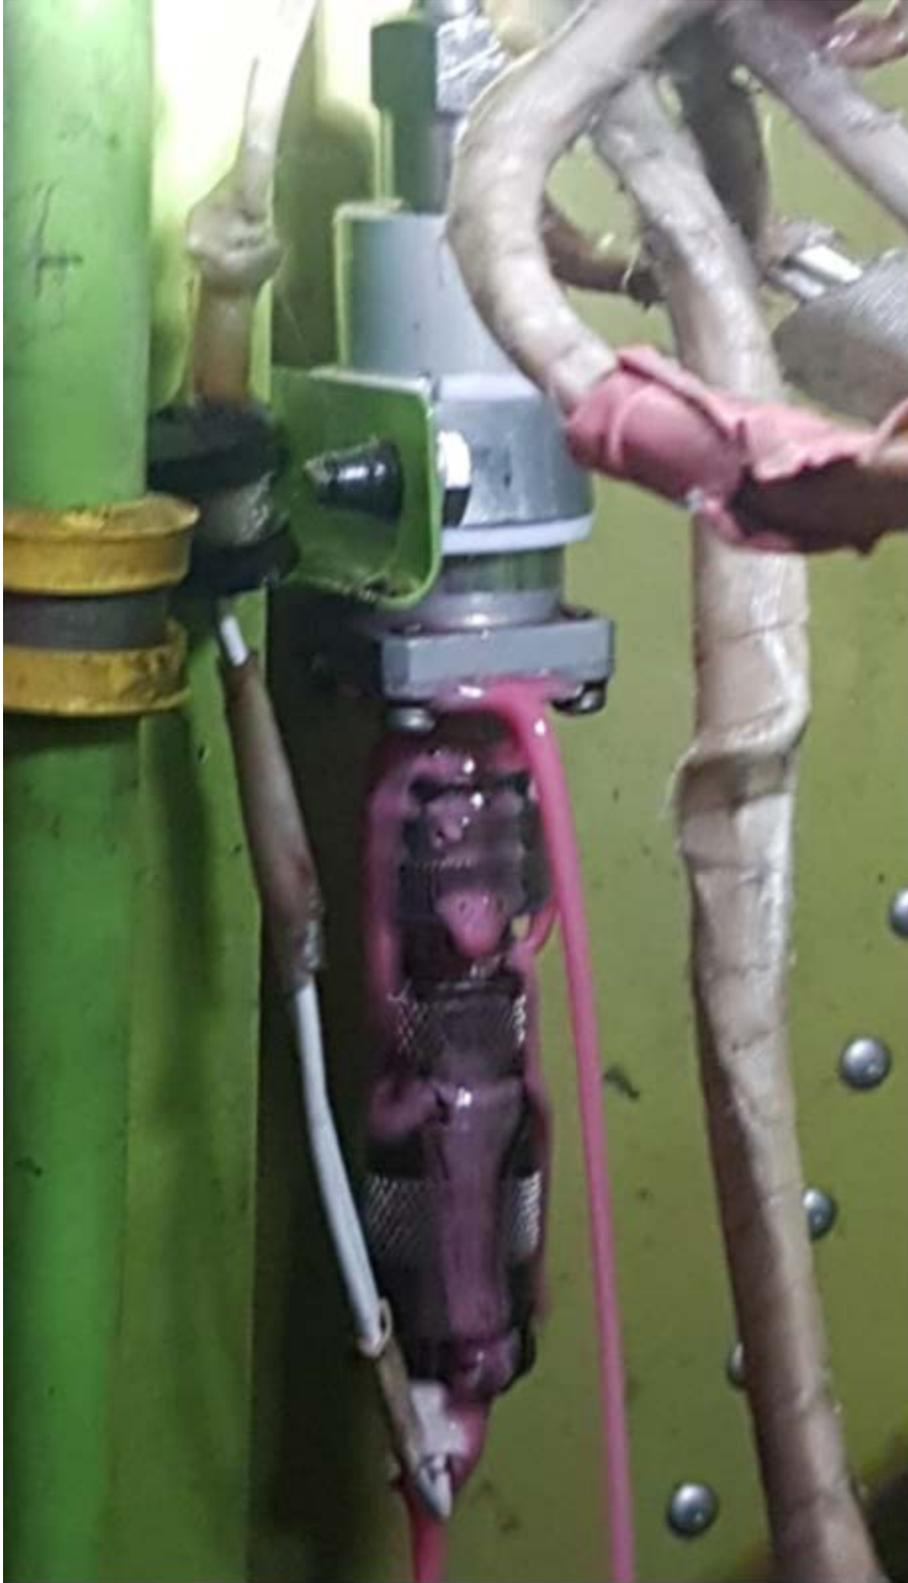
La pression hydraulique a baissé jusqu'à 100 à 150 livres par pouce carré (lb/po²) et le voyant jaune de la pompe gauche a clignoté sur le tableau synoptique du système hydraulique. L'équipage a déclaré une urgence et est revenu à l'aéroport et a atterri sans encombre. Le service d'entretien a constaté que le corps de raccord S9 du manoccontact basse pression principal gauche avait gonflé et subi une défaillance, ce qui a entraîné une importante fuite et une perte de liquide subséquente.

Photo no 1 – Fuite du S9 du manocontact basse pression

La perte de liquide hydraulique peut entraîner une défaillance complète du circuit hydraulique. Les circuits hydrauliques principal et auxiliaire sont connectés à la même bête, donc la perte de liquide peut rendre les deux circuits inutilisables. De plus, la cavitation peut endommager les pompes hydrauliques, ce qui peut être très coûteux. Le bulletin de service (BS) 45-29-17 de Learjet a été émise en 2010 et sa version actuelle est la révision 2. Le BS recommande le remplacement des manoccontacts basse pression dans les circuits principal, auxiliaire et déporteurs. Transports Canada, Aviation civile (TCAC) recommande que les exploitants suivent les instructions des BS recommandés par le constructeur.

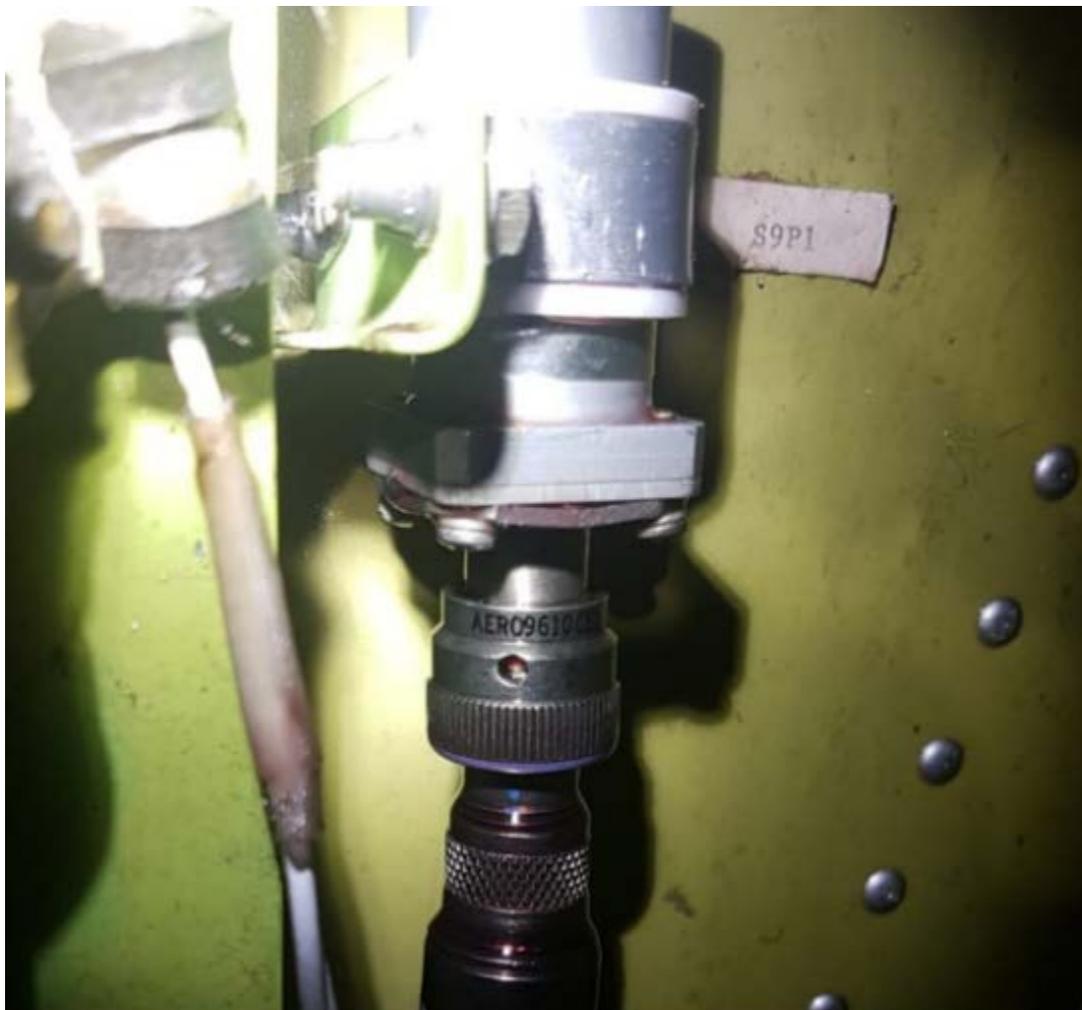
Photo no 2 – Gonflement dans le corps de raccord et joint torique subséquent faisant saillie

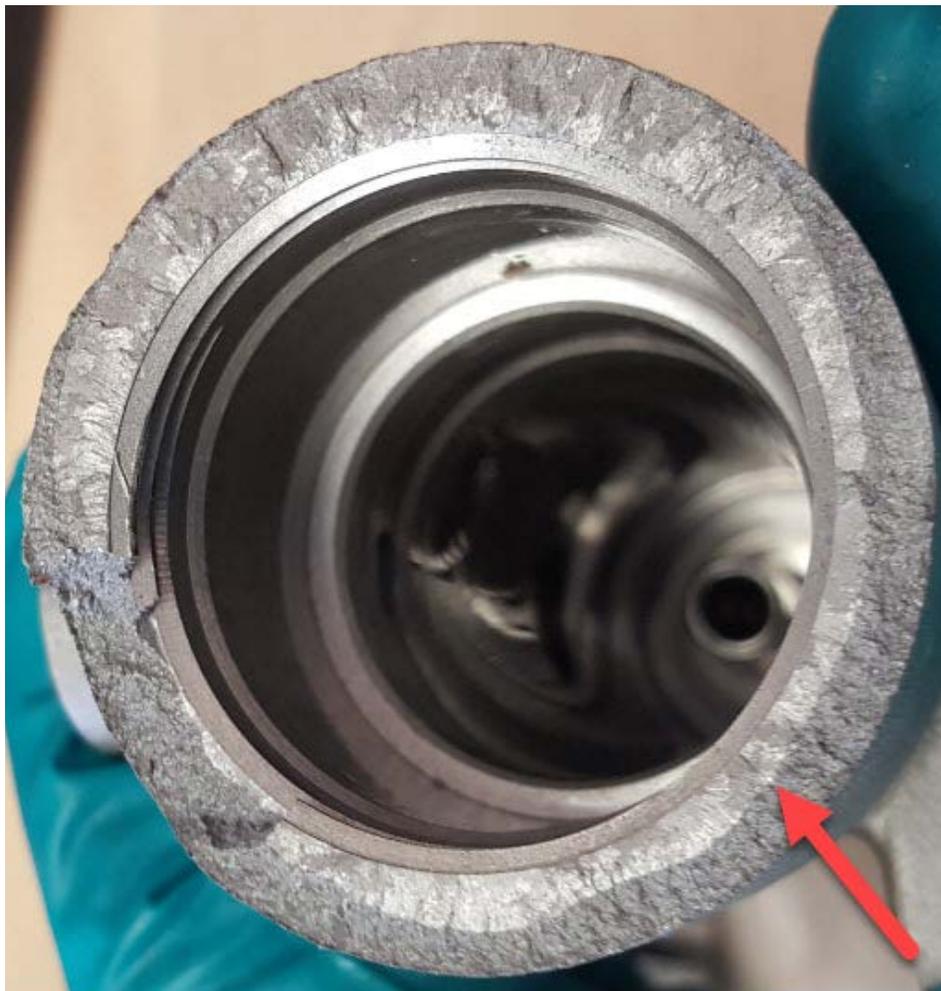
manuel d'entretien de l'aéronef. L'inspection de la pièce défectueuse a révélé qu'elle s'était brisée en deux temps; une première fissure s'est formée autour du cylindre, suivie par la défaillance complète du cylindre. Sur le timbre figurant sur la partie extérieure du cylindre de la soupape de freinage, la mention « 1Q89 » est inscrite pour ce qui est de la date d'assemblage initial (il est supposé que cette mention désigne le premier trimestre de 1989) et la mention « 3Q87 » est inscrite pour ce qui est de la date de fabrication (il est supposé que cette mention désigne le troisième trimestre de 1987)

Il s'agit d'une rupture par fatigue typique, qui a progressé lentement jusqu'à la défaillance complète de la pièce. Ces types de défaillances sont difficiles à détecter même si la pièce est envoyée pour révision majeure à moins que des essais non destructifs soient effectués pour détecter les fissures avant la défaillance. Si la même pièce a des défaillances à plusieurs reprises après un certain nombre de cycles, un rapport sur les défauts chroniques peut être utilisé pour déterminer la durée de vie de la pièce et la retirer avant la défaillance.

1. Bout de la soupape; on peut voir comment la fissure a progressé.

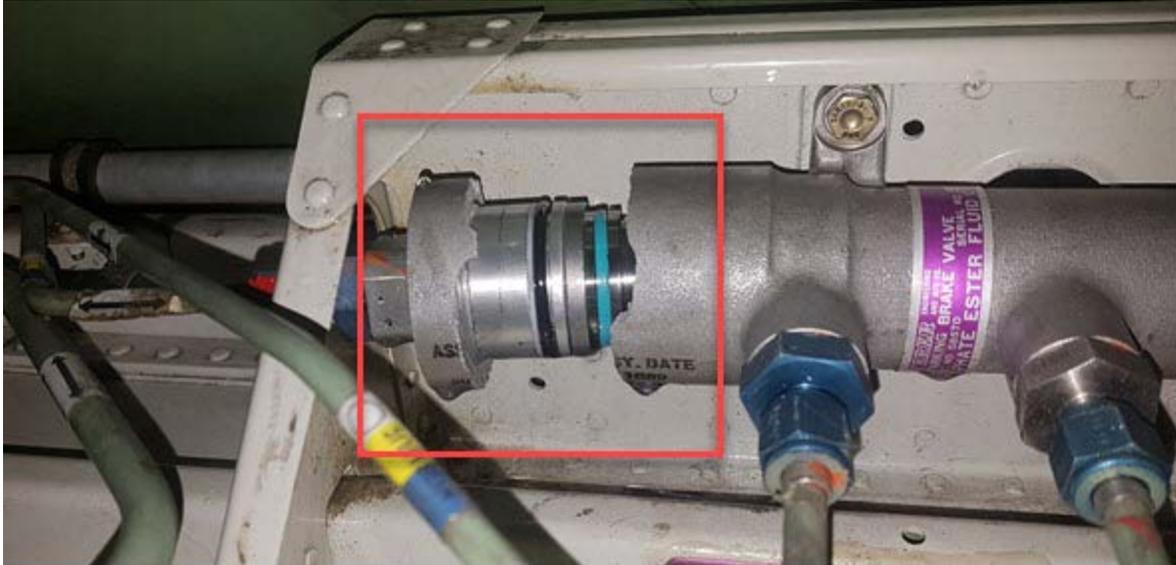
Pendant les manœuvres de stationnement, lors de l'application de frein no 2, la jauge hydraulique est descendue à zéro et une grande quantité de liquide hydraulique a coulé le long du côté droit de l'aéronef. L'inspection du panneau 264BR du fuselage a révélé que la soupape de commande de frein était sectionnée. La soupape de commande de frein a été remplacée par une unité en bon état, conformément au chapitre 32-44-16 du

2. Soupape de commande de frein défaillante à bord de l'aéronef.

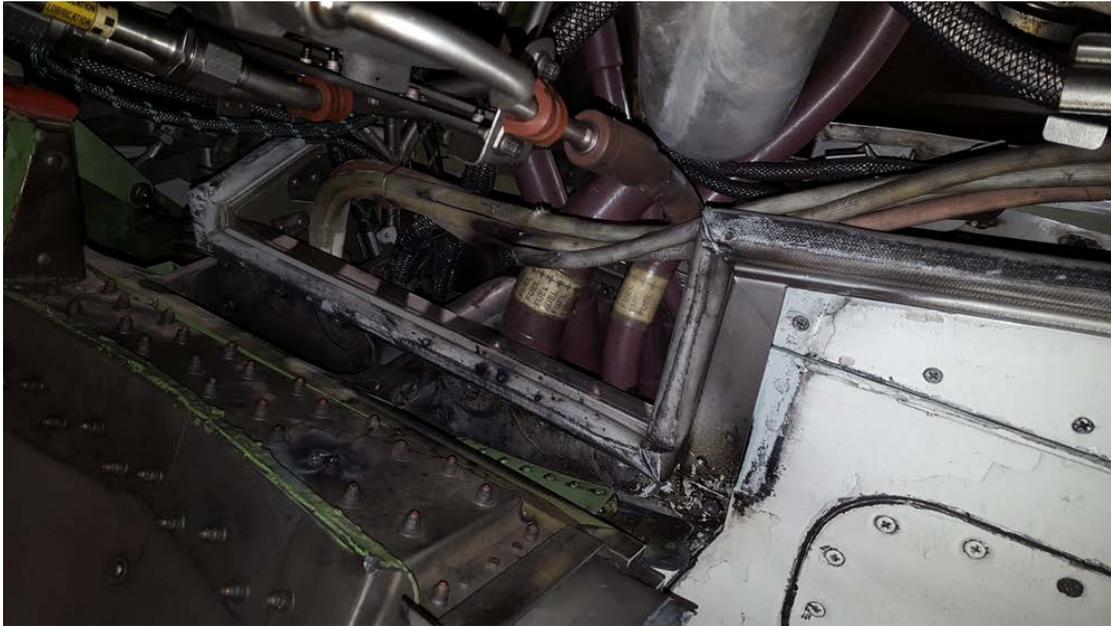
Après avoir ouvert le capotage pour procéder à la recherche d'une anomalie de l'alternateur, des dommages causés par le feu ont été découverts au niveau de la cloison pare feu inférieure gauche de l'inverseur de poussée. Une inspection plus approfondie a révélé que les dommages étaient en fait causés par l'arc des câbles d'alimentation électrique de l'alternateur à entraînement intégré (IDG) no 1. L'isolant des câbles d'alimentation était complètement usé par suite de frottement contre les pièces de fixation lorsque le panneau était fermé, causant l'arc.

Il a été constaté que les pièces de fixation du panneau de la cloison pare feu inférieure gauche entraient en contact avec le faisceau de câbles électriques de l'alternateur, ce qui a complètement usé l'isolant, causant l'arc et endommageant les câbles. Les arcs se sont produits à proximité de la conduite de carburant principale du moteur, et ils ont presque fait fondre au moins une des pièces de fixation du panneau de la cloison pare feu. Bombardier a été avisé et l'enquête a permis d'établir que le câblage n'avait pas été posé correctement, conformément aux publications techniques de l'aéronef.

Photo 1 : RJ900 – Emplacement de la nacelle où les câbles frottent contre les pièces de fixation du panneau

Transports Canada publie le présent article pour sensibiliser les exploitants à poser les câbles avec soin aux endroits où de l'usure par frottement peut se produire.

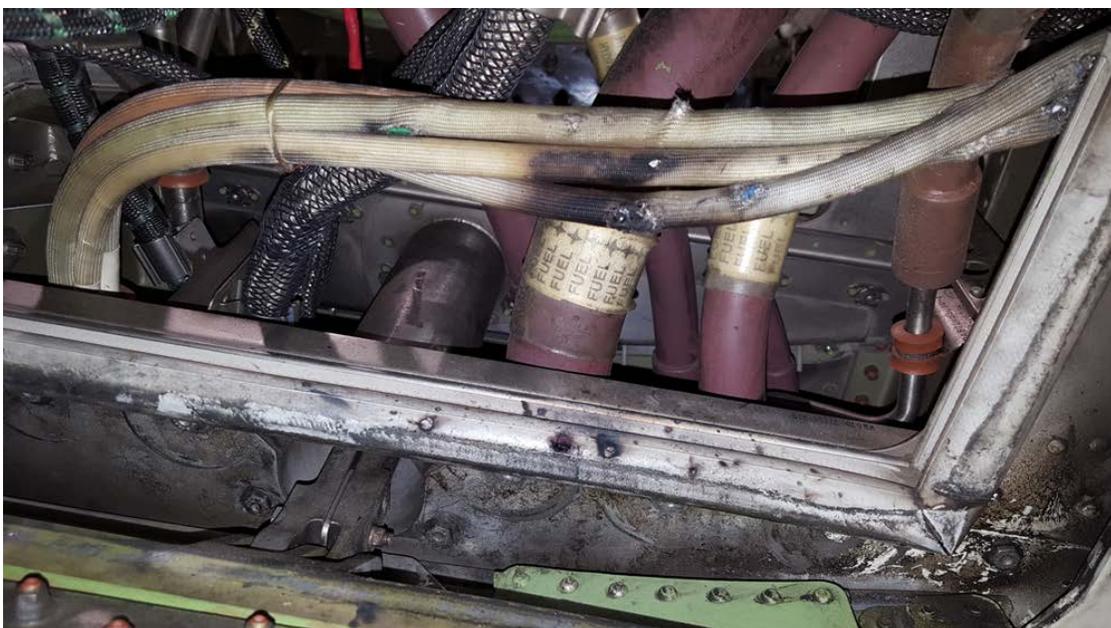
Photo 2 : RJ900 – Câbles brûlés à proximité de la conduite de carburant

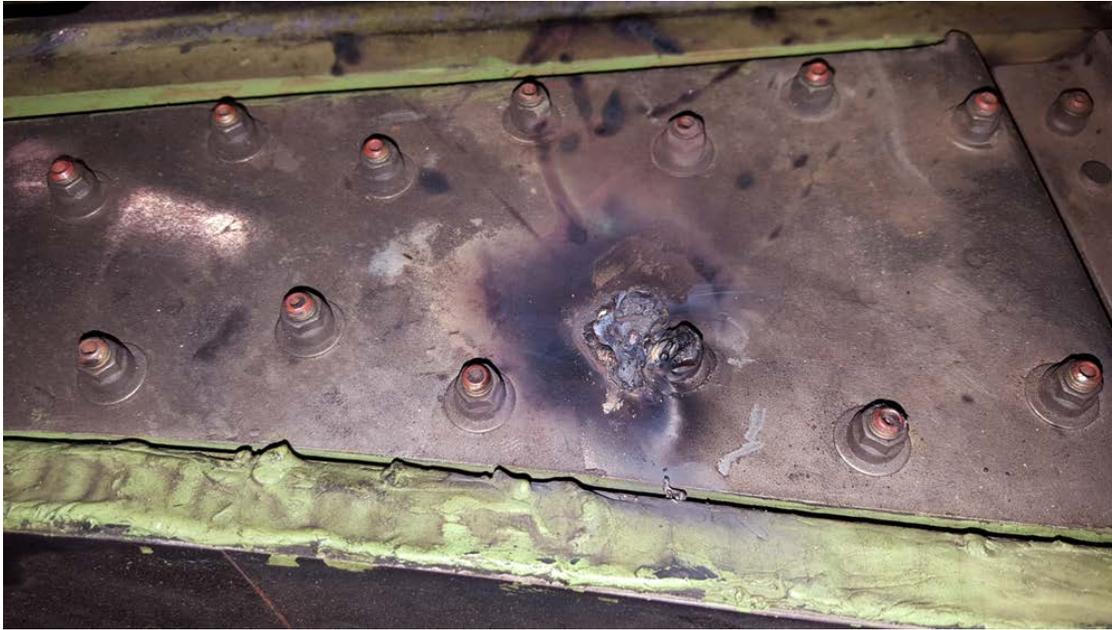
Photo 3 : RJ900 – Pièces de fixation endommagée par des arcs

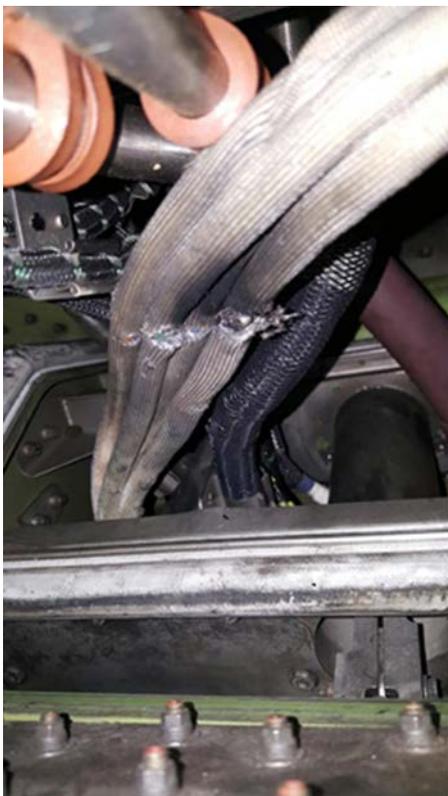
Un événement semblable a aussi été signalé à l'égard des aéronefs de la série RJ700. Le déposant a indiqué que les câbles de l'IDG n'étaient pas acheminés correctement et que l'ensemble support de montage d'huile, référence CN628 0126 003, était manquant. Cet événement découlait également d'une pose incorrecte.

Photo 4 : RJ700 – Dommages aux câbles

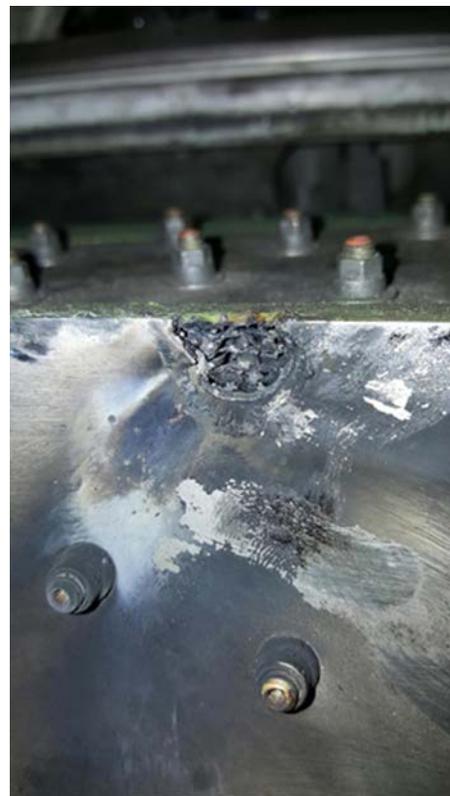
Photo 5 : RJ700 – Dommages à une pièce de fixation et au panneau

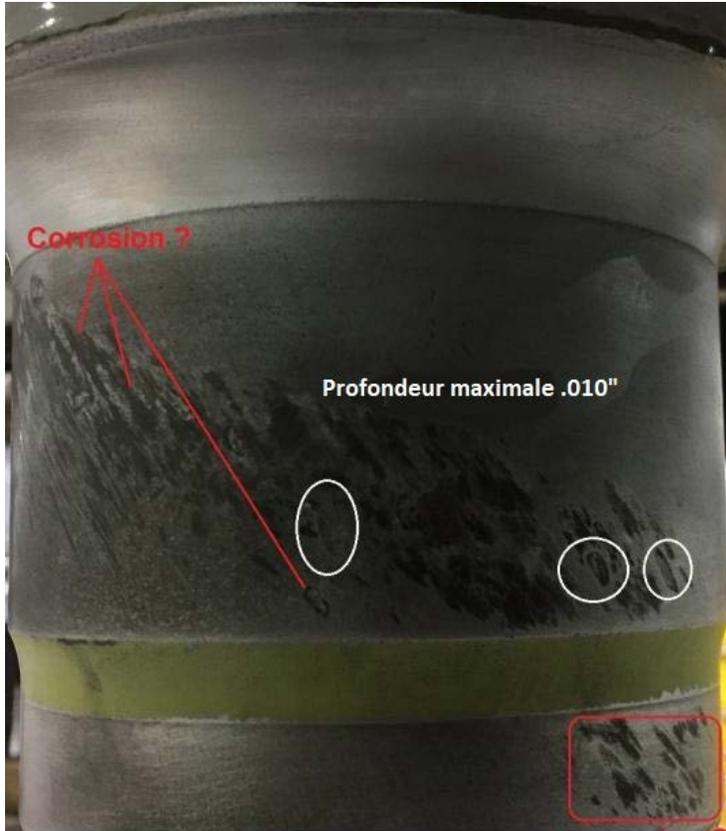
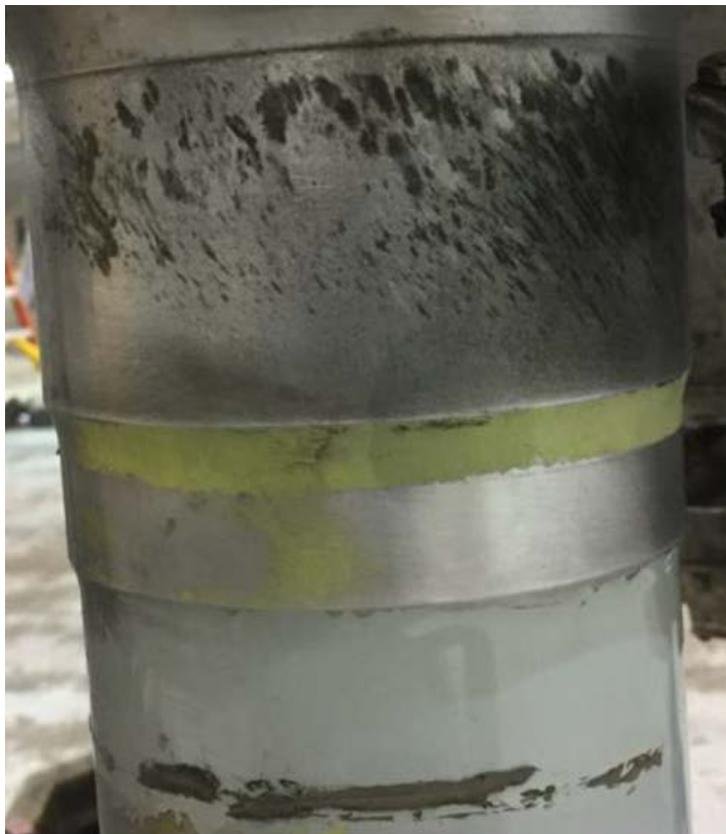
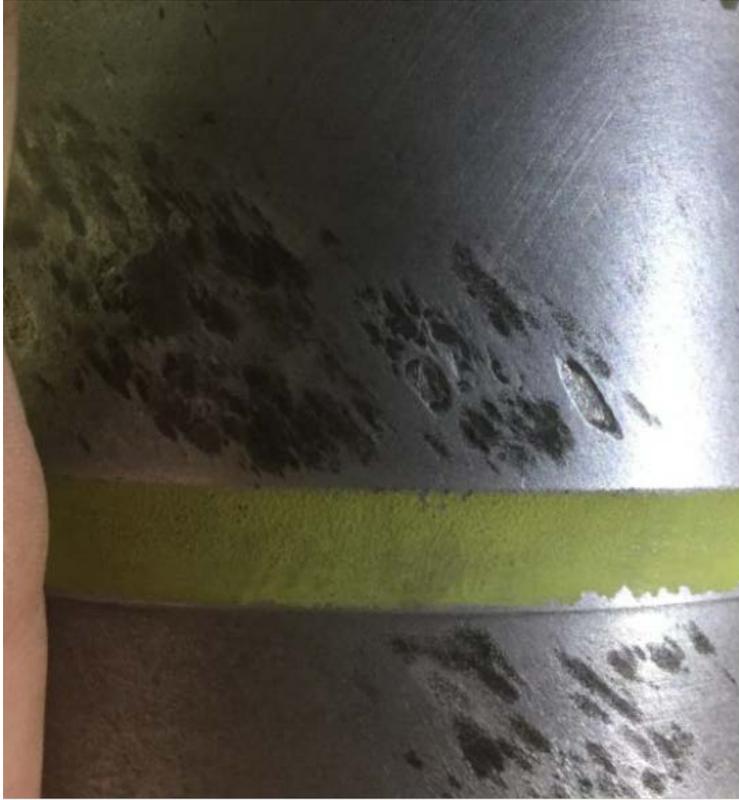
Un bruit sec provenant du dispositif d'orientation du train avant a été entendu lorsque la roue avant a été tournée. Le son provenait du collier de direction sur le train avant. Durant le remplacement du collier et du manchon de direction sur le train avant, des piqûrations et des écorchures ont été constatées sur le tube de la jambe amortisseuse. Les dommages ont été évalués et jugés suffisamment importants pour nécessiter le remplacement de la jambe amortisseuse.

La jambe du train avant avait accumulé seulement 13 980 heures depuis la dernière révision (TSO) lorsque ces dommages ont été découverts. Il s'agit d'environ 3,5 à 5,5 années en service pour ce modèle d'aéronef, selon l'utilisation de l'exploitant. Les écorchures et les piqûrations découlent d'un frottement entre le collier de direction et la jambe, et auraient pu se produire à cause d'un manque de lubrifiant. Les dommages étaient si importants que le tube de la jambe amortisseuse a dû être remplacé avant l'atteinte des limites de révision de 20 000 cycles.

Les 3 photos : Piqûres dans la région du collier montrant maintenant de la corrosion

Conformément au rapport du comité d'étude de maintenance (RCEM), l'intervalle de tâche de la lubrification du collier de direction est de 500 heures de temps dans les airs. L'application correcte des lubrifiants précisés aux intervalles indiqués est conçue pour empêcher ce type de dommage. Dans les environnements de service exigeants, une lubrification plus fréquente est requise.

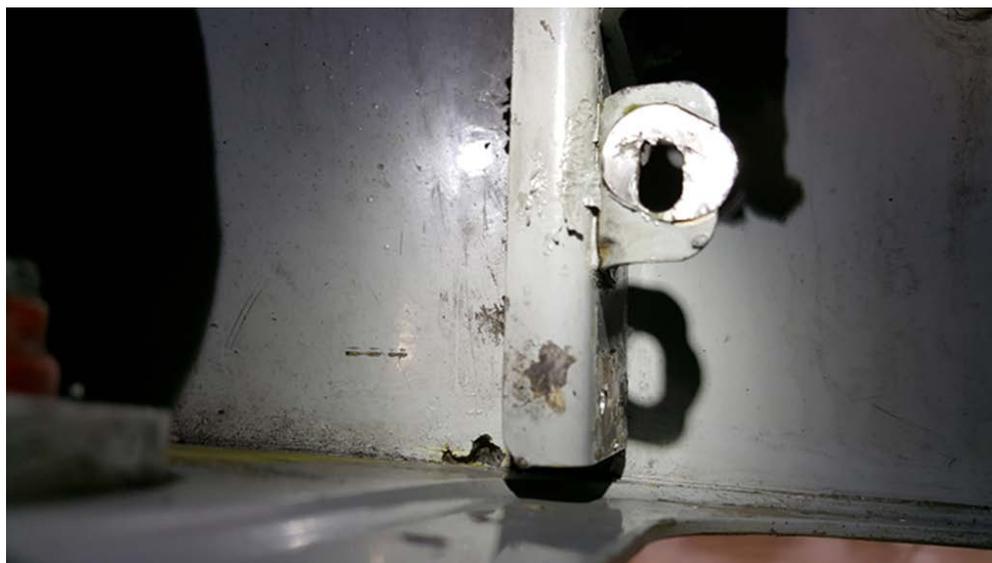
Durant le nettoyage et la préparation pour la peinture et le scellage après la réalisation de l'instruction technique de réparation (ITR) 601R-57-21-2562, cette zone de corrosion a été constatée, à l'avant du tourillon du train d'atterrissage principal gauche sur le longeron d'aile arrière. Elle se trouve à la base du longeron, à sa jonction avec la lisse d'aile inférieure gauche dans la zone de l'âme inférieure à la référence voilure 52. L'exploitant a communiqué avec Bombardier pour obtenir des instructions de réparation et il a été informé de sabler la corrosion. L'exploitant a constaté que la corrosion était très profonde et après son élimination, la zone sablée avait une profondeur d'environ 0,430 pouce et l'épaisseur du longeron était réduite à 0,079 pouce. Bombardier a publié une réparation temporaire pour ajouter une cornière de réparation dans le réservoir pour réparer le longeron jusqu'à la prochaine vérification C, lorsque la réparation finale

La corrosion constatée était très profonde et l'emplacement est souvent très sale et difficile à inspecter. Actuellement, aucun autre rapport de difficultés en service n'a été soumis relativement à des défauts semblables. Transports Canada vise à signaler ce problème et à rappeler aux exploitants et spécialistes de maintenance de rapporter toute constatation semblable au moyen du système Web de rapport de difficultés en service.

Figure 1 – Vue de la corrosion avant la réparation

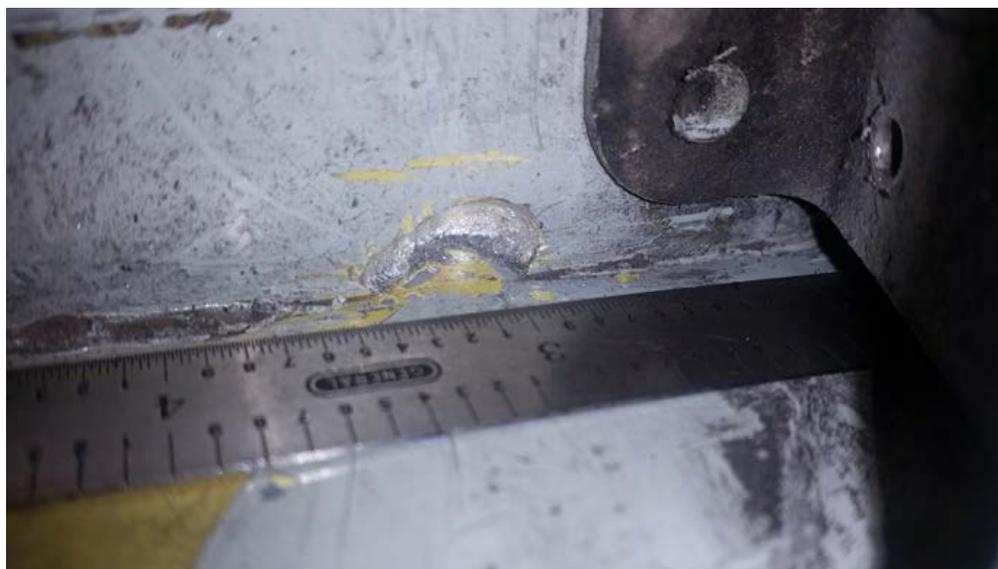
Figure 2 – Zone endommagée durant le sablage

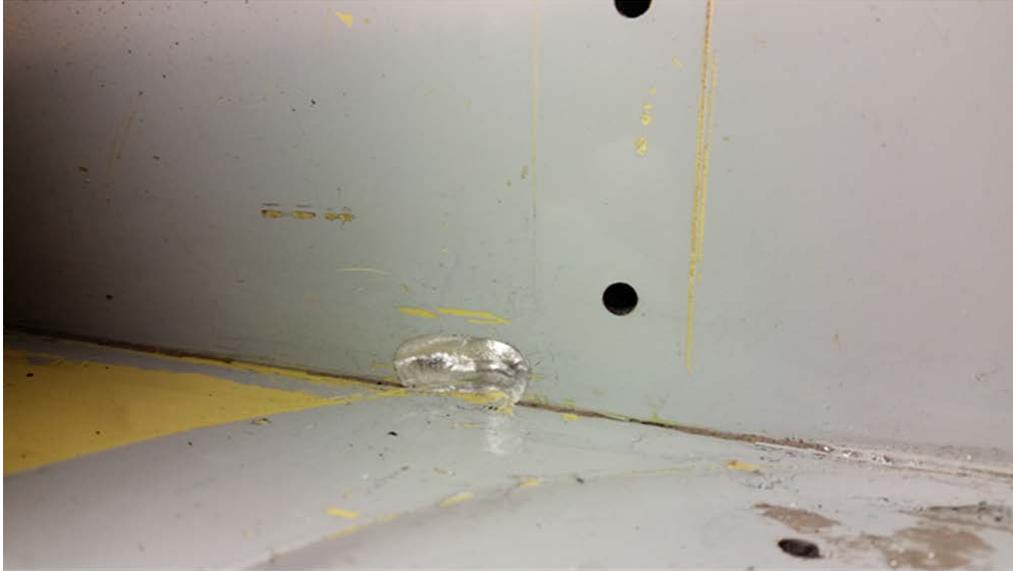
Figure 3 – Sablage final des dommages dus à la corrosion

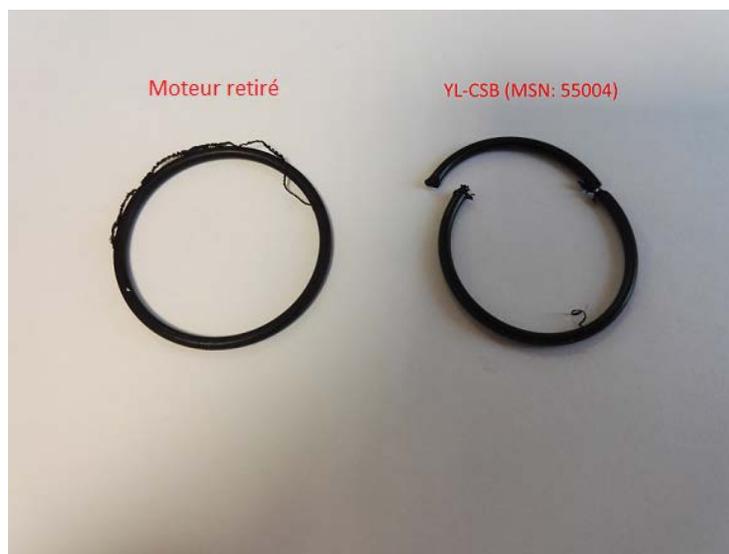
Dans les photos ci-jointes, les joints toriques proviennent des deux (2) conduites d'aspiration de la pompe hydraulique entraînée par le moteur présentant des dommages de type cisaillement/ébarbure. Le joint torique brisé à deux endroits a été retiré de l'aéronef en question. L'autre joint torique provient d'un autre moteur qui a été retiré du service par le même exploitant. Un joint torique endommagé a été constaté sur la conduite d'aspiration du moteur retiré lorsque la conduite a été retirée afin de réparer le moteur en service. Dans les deux cas, les dommages de type ébarbure sont apparents sur les joints toriques.

En résumé, les deux joints toriques ont subi des dommages à la pose et notre préoccupation est qu'il pourrait y avoir d'autres cas de joints toriques sur des moteurs en service ayant des dommages semblables. L'Aviation civile de Transports Canada surveille ce problème, ainsi veuillez signaler toute constatation semblable au moyen du Système de Web de rapports de difficultés en service (SWRDS).

Photo 1 : Joint torique de l'aéronef en question et joint torique d'un autre moteur retiré précédemment.

Le circuit hydraulique no 1 a perdu du liquide en vol. La fuite a été attribuée au joint torique du raccord rapide de la conduite d'aspiration de la pompe hydraulique entraînée par le moteur gauche. La pompe hydraulique entraînée par le moteur no 1 a été remplacée et une conduite d'aspiration de rechange (référence 999D0002-507) a été commandée pour corriger la défaillance.

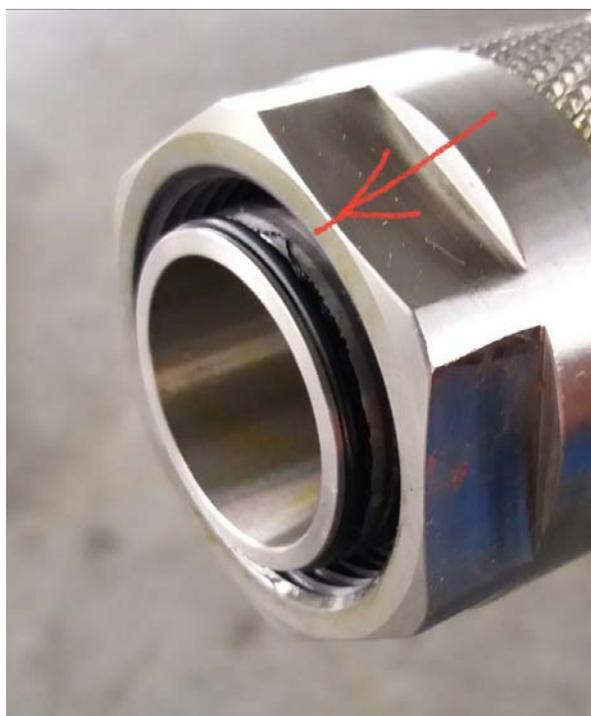
Photo 2 : Joint torique montré posé dans une conduite d'aspiration du moteur retiré précédemment.

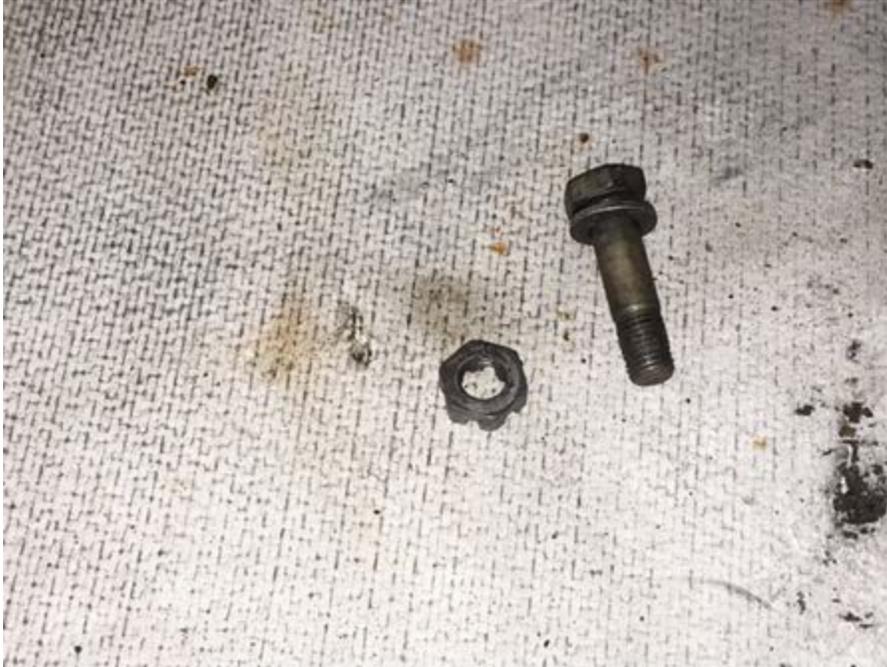
Durant une activité d'entretien régulière du circuit des volets, il a été découvert que les deux boulons fixant le volet avant droit à l'ensemble de chariot de mise en séquence de volet avant étaient manquants. Le volet était retenu par les deux bagues de fixation (69-43503-1 et 69-43503-2) qui demeuraient reliées aux ferrures du volet avant, et les raccords de chariot et les liaisons au volet central.

Les boulons (BACB30LJ5D12 ou BACB30NR5DK12), rondelles (AN960PD516) et écrous (BACN10JD105) ont été trouvés dans leur carénage respectif en forme de canot à la référence d'aile 254 et 355. Les goupilles fendues (MS24665-304) n'ont pas été trouvées.

Photo 1 : boulon et écrou trouvé dans la glissière de volet

L'absence des goupilles fendues n'a pas entraîné un accident, mais les bagues auraient pu se déplacer et tomber des raccords, ce qui aurait entraîné la perte des volets. Le personnel d'entretien peut instaurer un régime d'inspection double pour toutes les tâches effectuées. Il est toujours important de faire une seconde vérification.

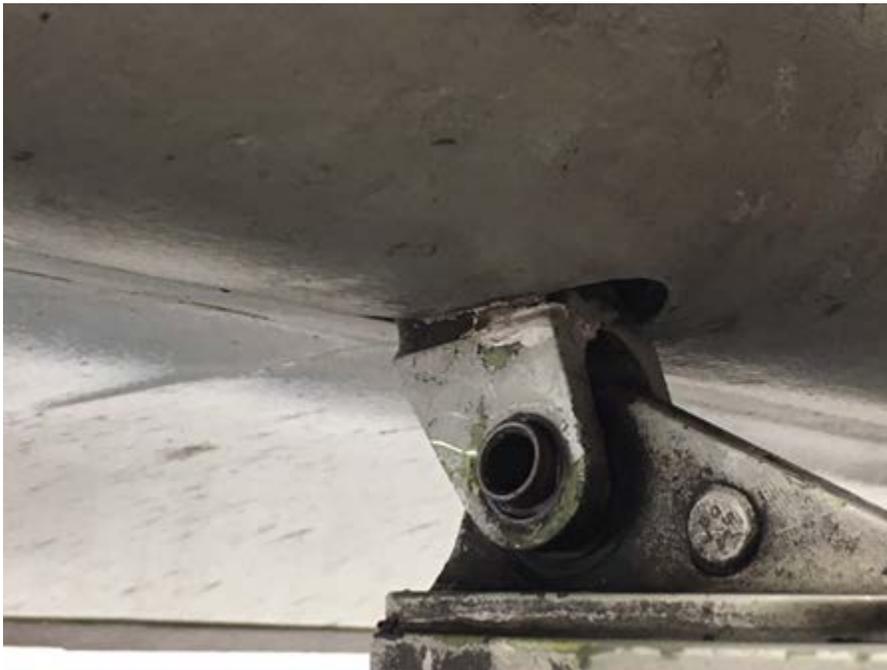
Photo 2 : bague en place dans le raccord retenant le volet

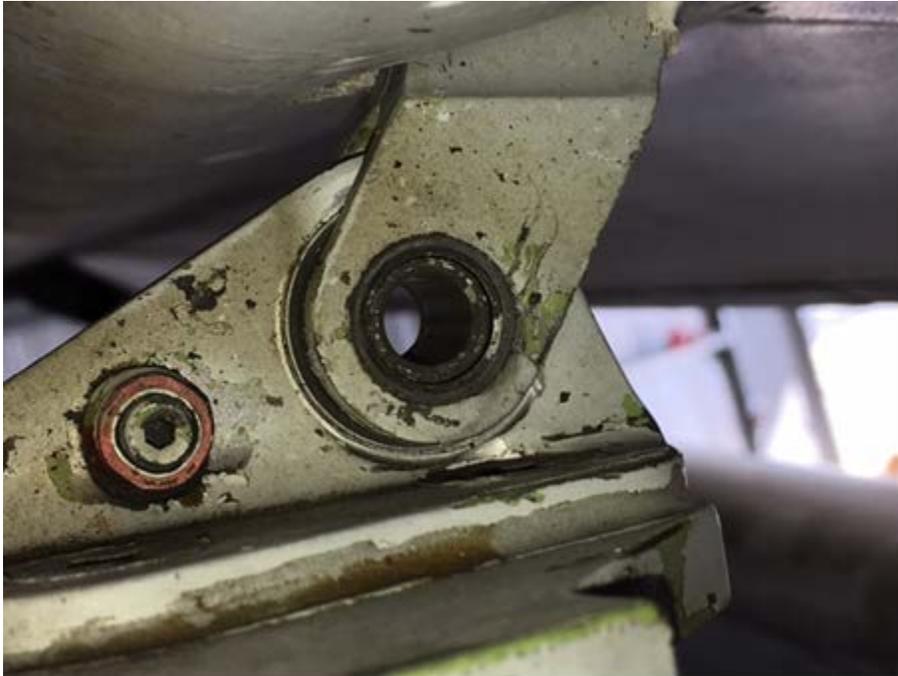
Photo 3 : bague dans le raccord

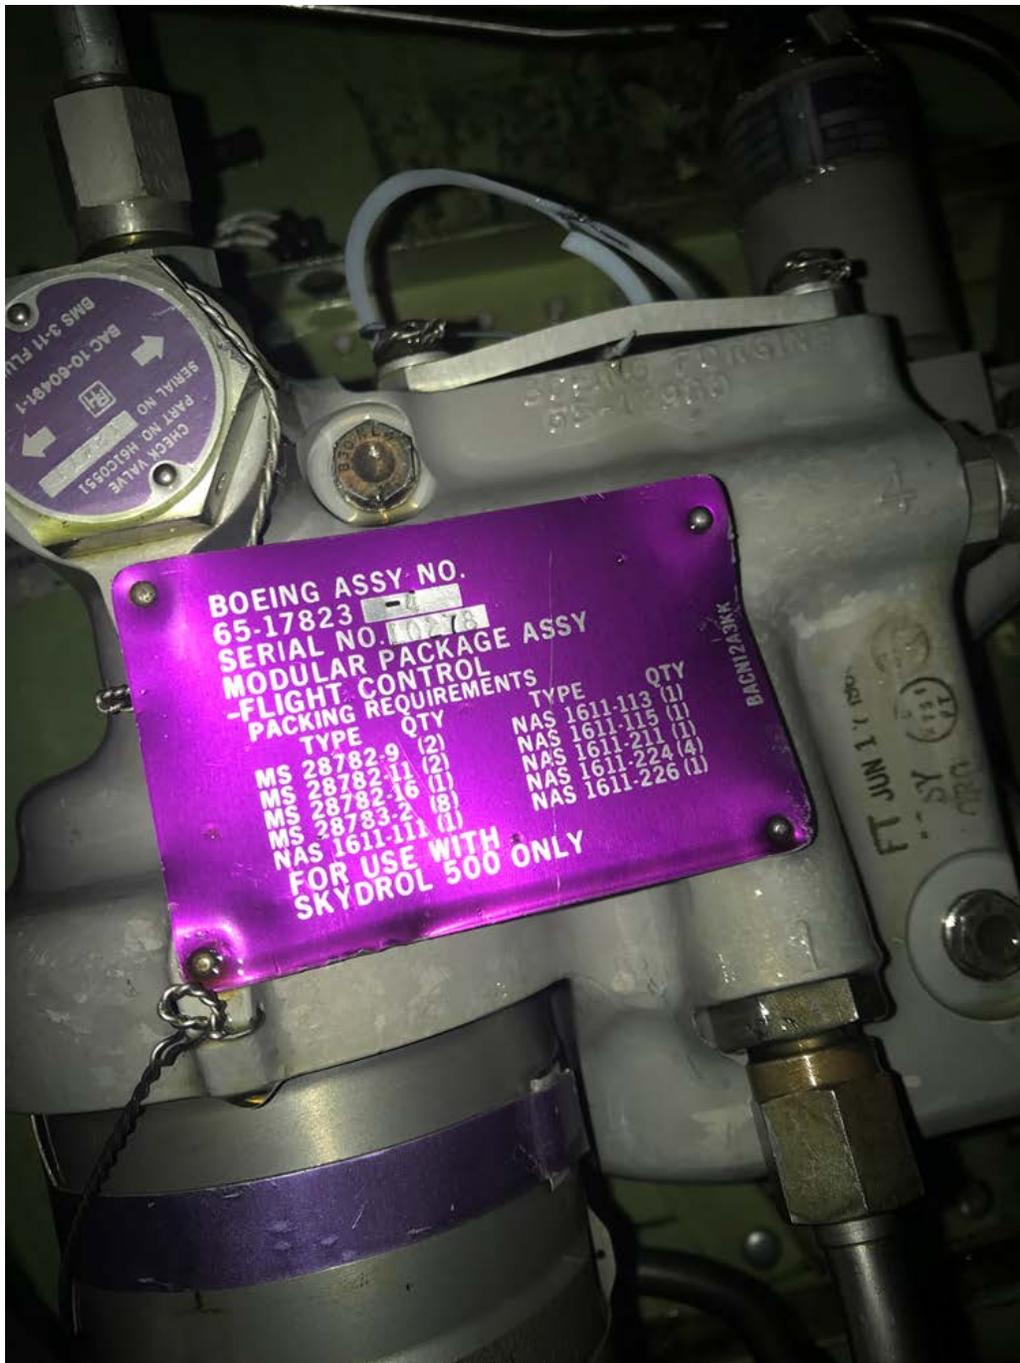
Durant l'inspection quotidienne de l'aéronef, une fuite hydraulique a été constatée dans la région de l'escalier incorporé arrière. Une enquête plus approfondie a permis de déterminer que le module de profondeur du circuit hydraulique « A » s'était séparé. La défaillance s'est produite au point de fixation du moteur de robinet au corps de l'ensemble modulaire. L'ensemble modulaire a été remplacé et l'aéronef a été remis en service.

Photo 1 : ensemble modulaire manquant le robinet

Les aéronefs vieillissants présentent des possibilités de défauts uniques. Le personnel d'entretien doit être très vigilant durant les inspections quotidiennes et les autres activités d'entretien prévues. La pièce a totalisé 43,9 heures et 26 cycles dans l'aéronef. L'état de la pièce à l'achat et à la pose était « inspecté ».

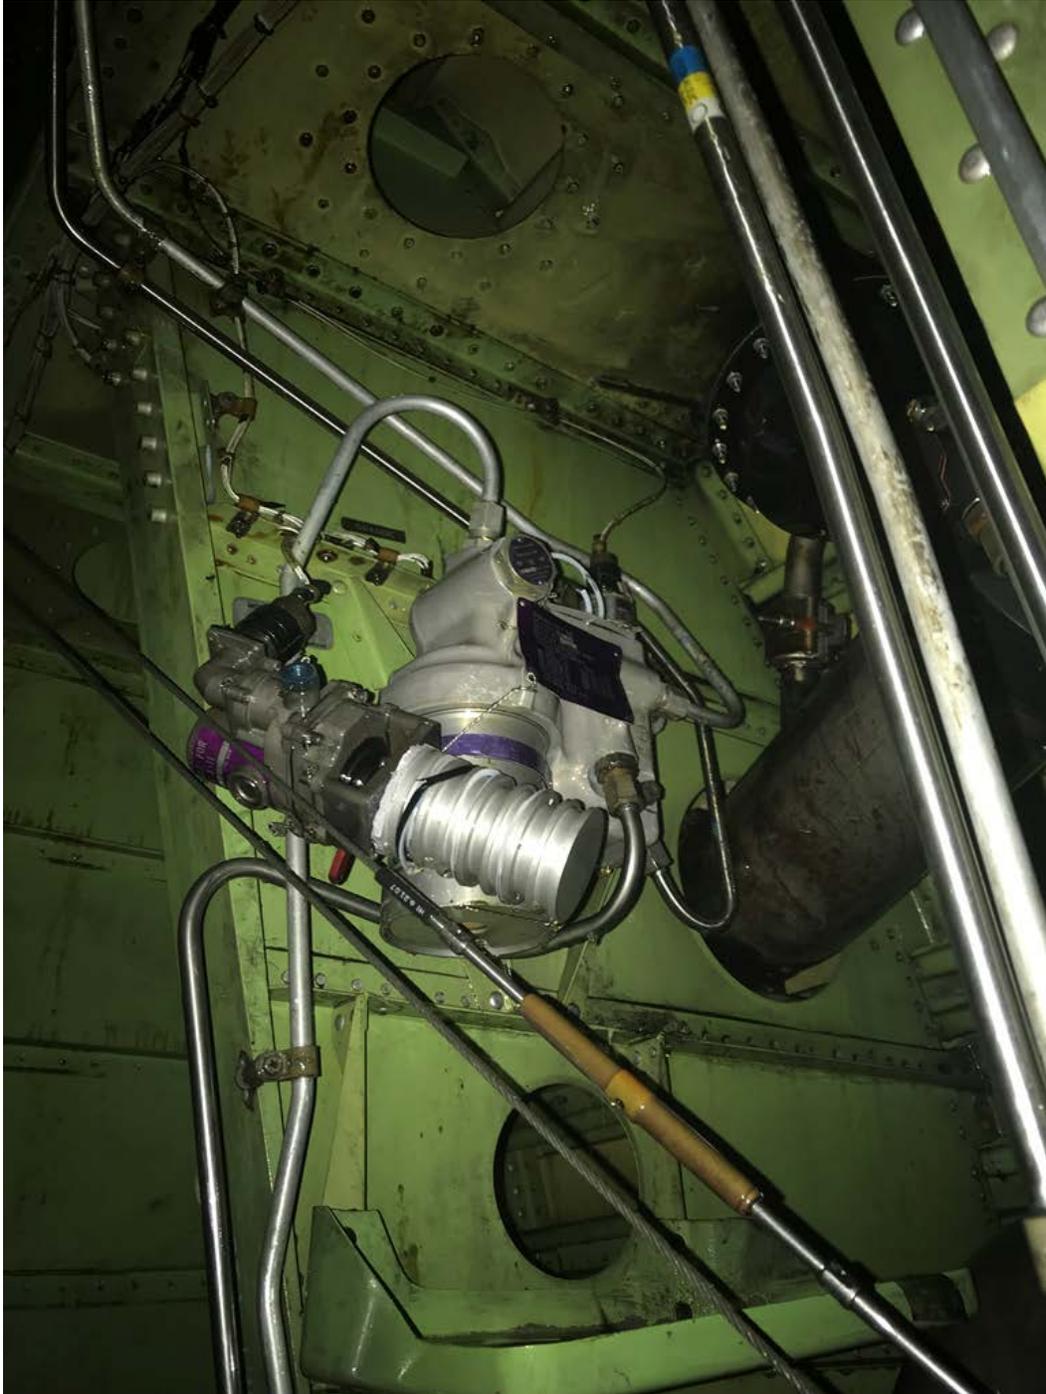
Photo 2 : robinet trouvé à côté de l'ensemble modulaire

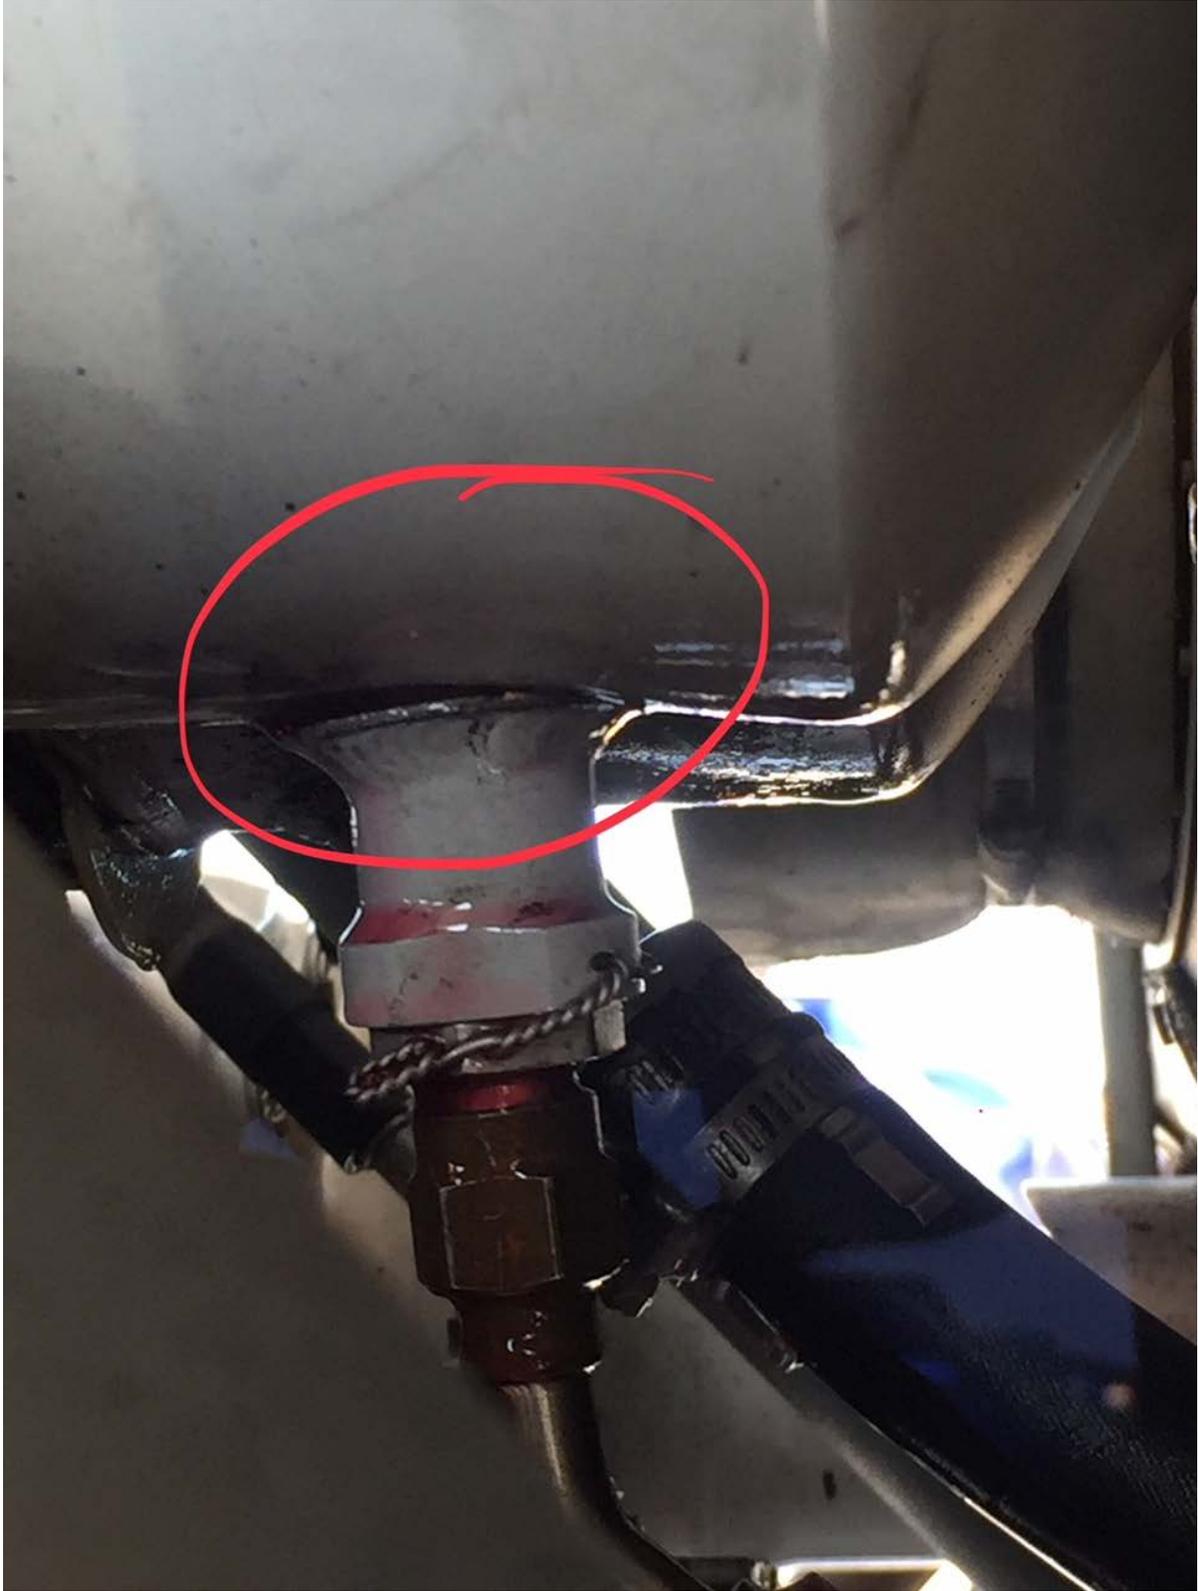
L'avion était en vol de croisière, en rapprochement, à environ 8 milles de l'aéroport lorsque le voyant de pression hydraulique s'est allumé. Peu après, un voyant de servocommande s'est allumé suivi par un voyant de limite. Après l'atterrissage, une grande quantité de liquide hydraulique a été remarquée du côté gauche de l'aéronef. Il a également été remarqué que le liquide provenait du réservoir hydraulique gauche et que ce dernier était maintenant vide. Le service d'entretien a envoyé un technicien d'entretien d'aéronefs pour inspecter l'aéronef. Une soudure défectueuse a été constatée au fond du réservoir gauche. Le réservoir hydraulique gauche fissuré de référence (réf.) 355A75 1330-03 a été enlevé et remplacé par un nouveau réservoir. À titre préventif, le réservoir hydraulique droit de réf. 355A75-1330-04 a également été remplacé par un nouveau réservoir. L'inspection des soudures du réservoir hydraulique droit a montré certains signes semblables d'usure précoce.

Airbus Helicopters a précédemment reconnu des cas de fissures dans la conduite d'aspiration du réservoir hydraulique droite dans la lettre de service no 952-29-89. La lettre a été publiée pour préciser que la cause profonde de la fissure était une pose sous contrainte de la conduite. Pour limiter ce type de difficulté en service, Airbus Helicopters a indiqué une vérification de la pose de la conduite conformément au manuel des pratiques courantes et des vérifications visuelles durant les intervalles d'inspection régulière. Toute fissure découverte sur le réservoir hydraulique gauche ou droit constitue une difficulté en service pouvant être signalée.

Base fissurée de la conduite d'aspiration du réservoir hydraulique

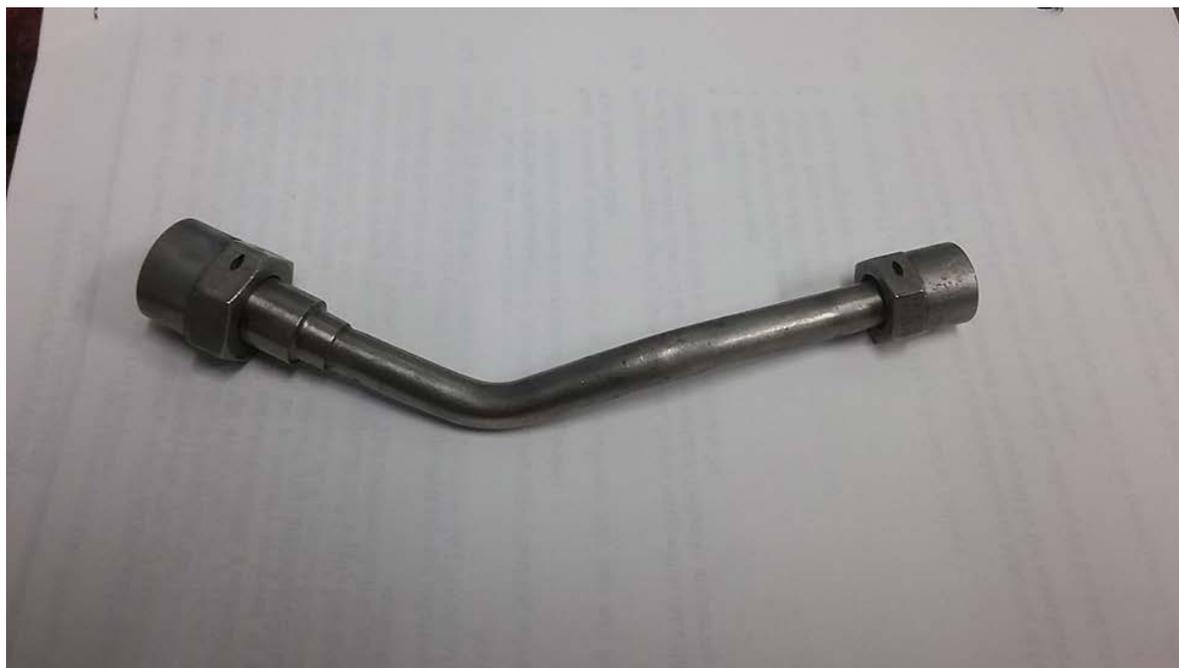
Durant une inspection planifiée, le personnel d'entretien a remarqué une fuite de carburant provenant du moteur gauche. La poursuite de l'inspection a permis de déceler que le tube principal de carburant sous pression (référence 3035618) était fissuré au niveau de la bride. Le tube a été remplacé, des points fixes et des vérifications d'étanchéité ont été effectuées avec succès. L'aéronef a été remis en service.

De nombreux facteurs peuvent contribuer à ce type de défaillance, comme une erreur de manipulation de la conduite, un alignement inadéquat avant le serrage final ou une vibration excessive. Le personnel d'entretien doit faire attention quand il manipule des conduites de liquide afin d'éviter des situations dangereuses.

Fissure du raccord d'une conduite de carburant

Les charges de vibration excessives peuvent être plus difficiles à détecter et à diagnostiquer. L'équilibrage de l'hélice, qui est une étape importante pour réduire les charges de vibration, devrait être effectué en respectant les recommandations du fabricant.

Une autre source moins évidente de charges de vibration dommageables peut être les défaillances de la génératrice de démarrage. Souvent, quand il y a une défaillance du palier de la génératrice de démarrage, cela entraînera une importante charge de vibration pouvant endommager de nombreux composants du moteur (y compris les conduites de liquide). Après de tels événements, le personnel d'entretien doit inspecter très soigneusement le moteur dans son intégralité afin de rechercher des dommages secondaires.
