# Rapports de difficultés en service de l'aviation canadienne

## Feedback

Le contenu suivant a été publié entre le 8 juillet 2020 et le 29 décembre 2020. La version complète et accessible de chaque article est disponible sur le [site Web](#) de Feedback.

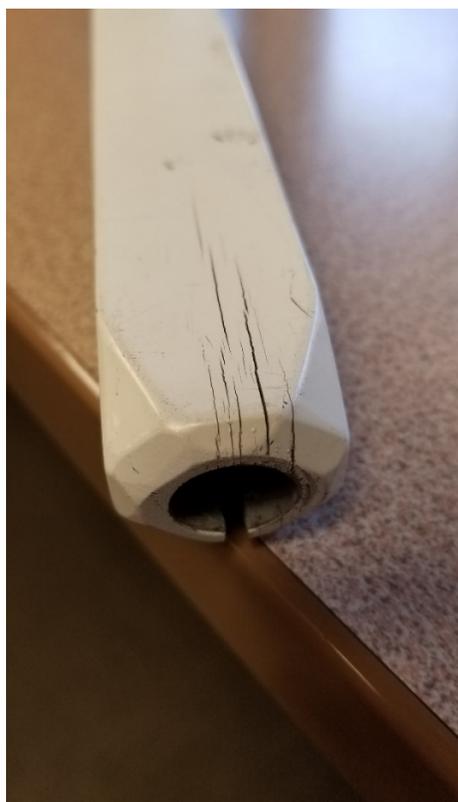
Durant une vérification courante, il a été constaté que le levier de la poignée intérieure de la porte comportait de nombreuses fissures à l'emplacement de la poignée et au trou de goupille conique du point de pivot de tige de poignée intérieure. Le personnel d'entretien a remplacé le levier de la poignée intérieure de la porte et une vérification de fonctionnement a été effectuée. Aucune autre défectuosité n'a été notée.

Figure 1 : Fissuration du levier des deux côtés

Le mécanisme et le levier de la porte passager sont des éléments de l'aéronef très utilisés et les zones où les fissures ont été trouvées sont raisonnablement accessibles et visibles. Les inspections régulières et courantes sont une bonne méthode pour assurer l'intégrité du mécanisme.

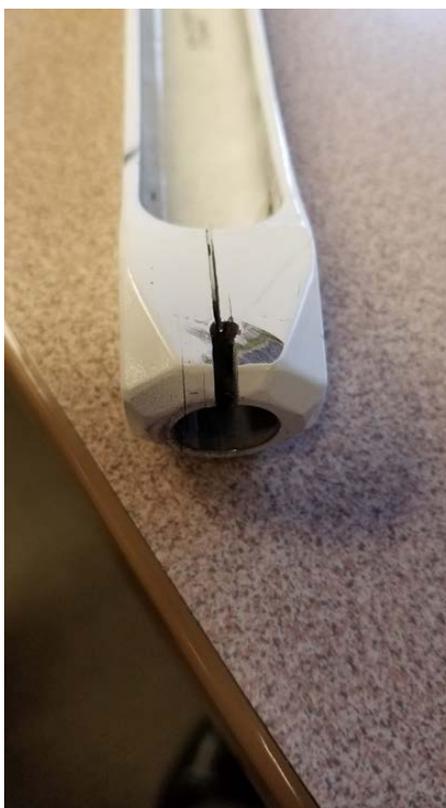
Figure 2 : Fissure du levier dans le trou de goupille conique

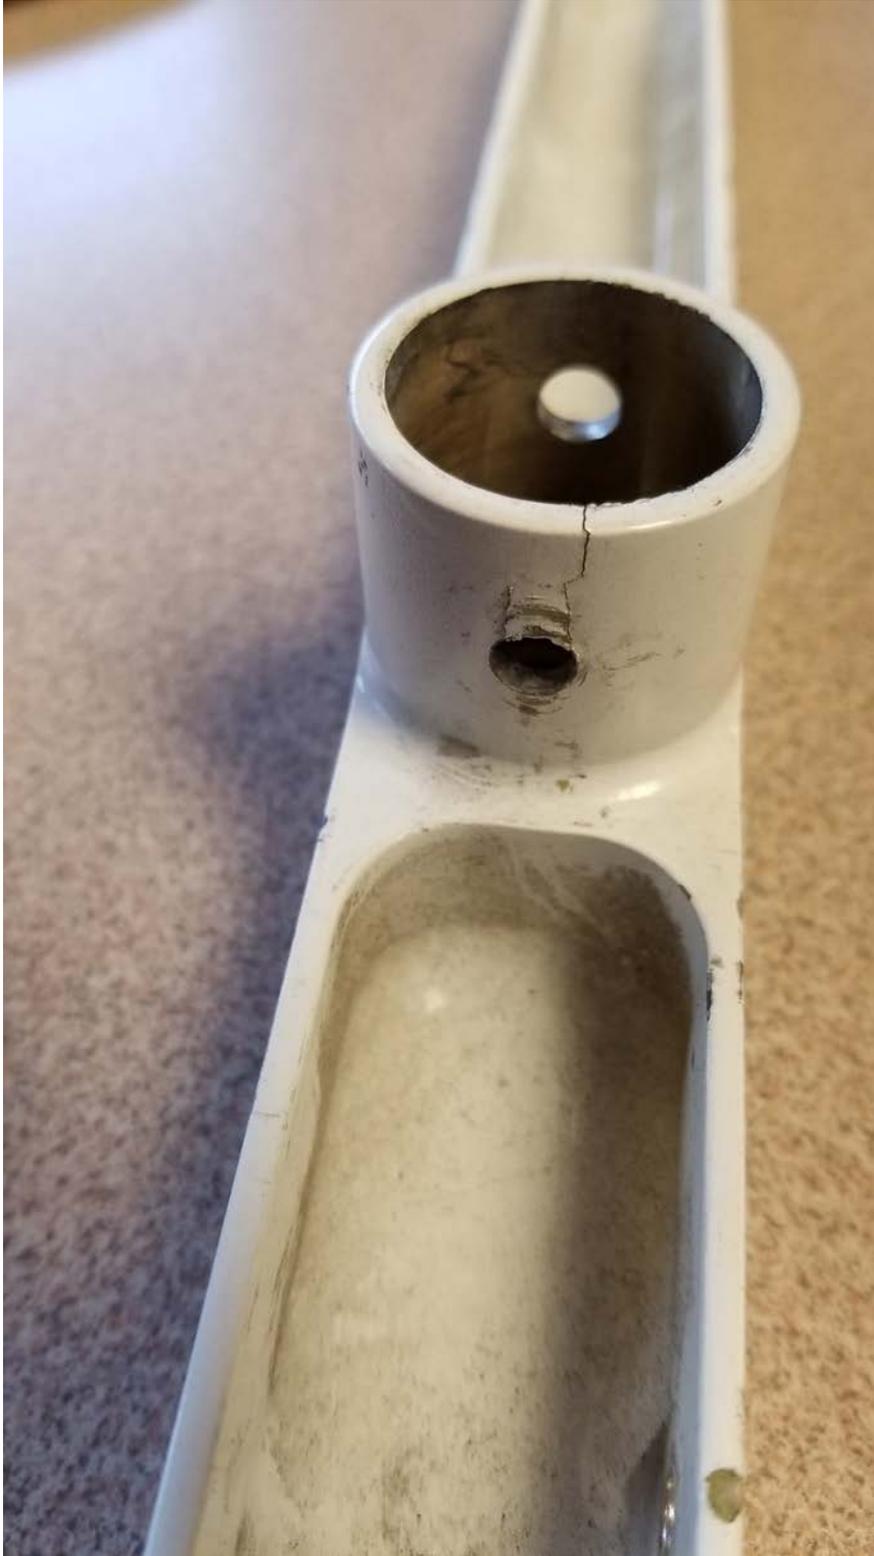
Figure 3 : Fissuration et contrainte au point de pivot

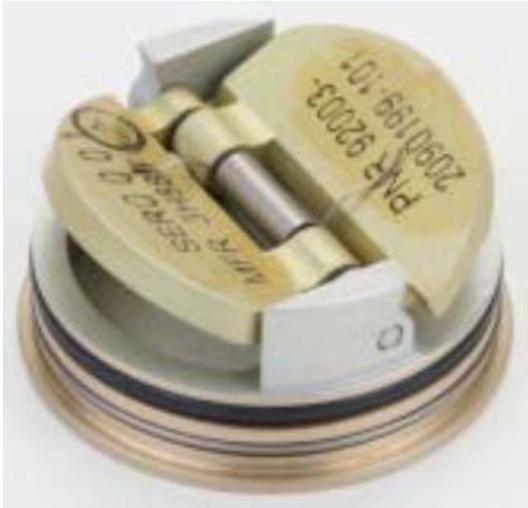
Airbus Canada a reçu plusieurs rapports d'équipages de conduite qui ont reçu des messages d'avertissement « FUEL IMBALANCE » (déséquilibre carburant) du tableau principal en vol. Après l'atterrissage, le personnel d'entretien a découvert des clapets anti-retour de circuit carburant délogés (référence (réf.) 2090199-101) situés dans les réservoirs carburant.

Photo 1 – Clapet anti-retour de circuit carburant

Transports Canada recommande que tous les exploitants des aéronefs de série A220-100 et A220-300 suivent la lettre de service CS-SL-28-20-0004 d'Airbus Canada

et remplacent le câble de retenue de réf. 2090199-101 de clapet anti-retour de circuit carburant aux six emplacements (trois par aile) par le nouveau câble de retenue de réf. 2183023-101.

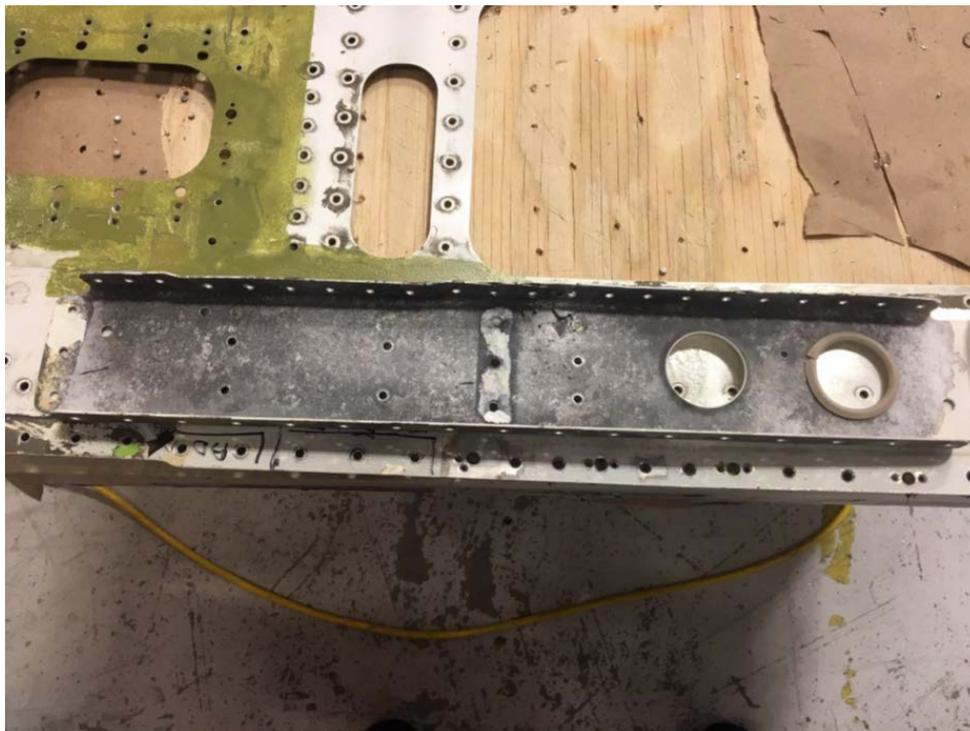
Au cours des travaux d'entretien planifiés de la corrosion de niveau 2 a été constatée à l'intérieur de la structure de la porte passagers sous la découpe de la poignée de porte. Les réparations ont été effectuées conformément au manuel de réparations structurales et ont nécessité le remplacement du profilé en U, référence 601R318057 1, en raison de l'étendue des dommages causés par la corrosion. L'aéronef totalisait 42 008 heures de temps dans les airs et 21 756 cycles de vol au moment où la corrosion a été constatée.

Fig. 1 : Dommages causés par la corrosion

Au Canada, si un exploitant décèle de la corrosion tel qui a été signalée ici, Transports Canada s'attend à ce que l'exploitant examine tous les cas de corrosion similaires pour déterminer s'il s'agit d'une tendance. Si une tendance est découverte, les procédures d'approbation du calendrier d'entretien de l'exploitant (MSA) doivent être revues et modifiées de manière à raccourcir les intervalles d'inspection afin de maintenir la corrosion à un niveau acceptable. Les procédures de modification du MSA se trouvent à la section 9 du chapitre 2 de la publication TP 13097 et sont exigées en vertu des articles 406.07 et 706.07 du Règlement de l'aviation canadien (RAC).

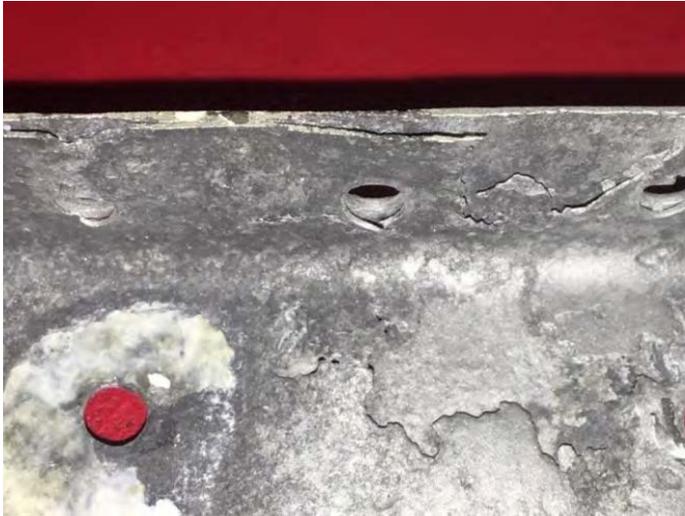
La zone corrodée montrait des signes de détérioration avancée, notamment des piqûres et un écaillage du métal. Les intervalles d'inspection du programme d'entretien des aéronefs devraient être assez rapprochés pour garantir que la corrosion est détectée au niveau 1, ou avant de progresser jusqu'au niveau 2 ou plus, tel que constaté dans le cas présent.

Fig. 2 : Gros plan de la zone corrodée montrant la profondeur et l'écaillage

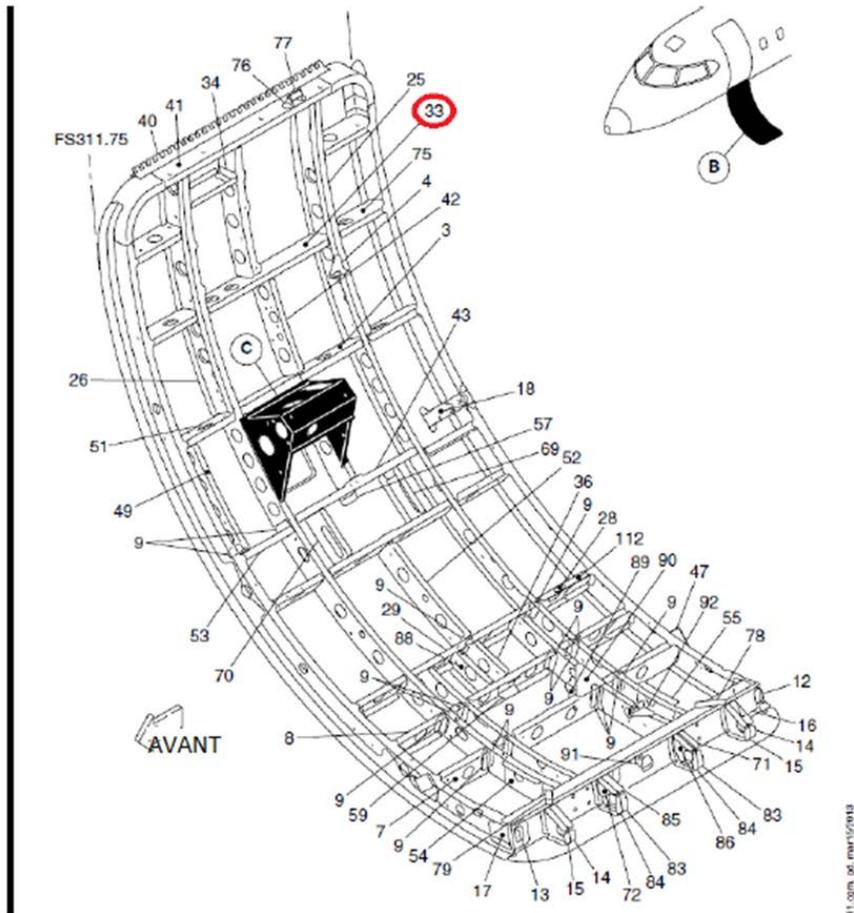
Fig. 3 : Emplacement de la zone corrodée

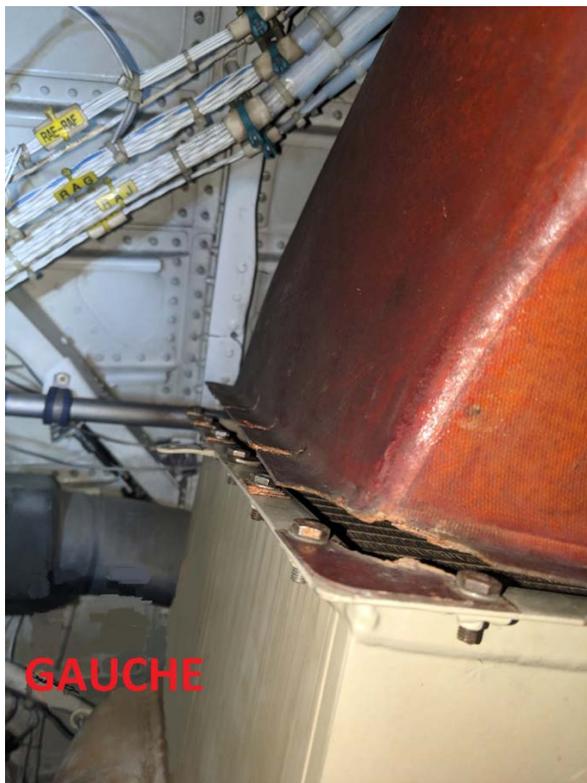
Pendant des tâches d'entretien non planifiée du compartiment à matériel arrière, le technicien d'entretien d'aéronefs (TEA) a constaté que les conduits du diffuseur des échangeurs d'air dynamique gauche et droit étaient fissurés et séparés de leur échangeur d'air respectif. Les surfaces de contact du diffuseur avaient été forcées à travers les dispositifs de fixation, les brides des conduits étaient brisées et les conduits étaient fissurés.

Fig 1 : Conduit gauche arrière et extérieur séparé de l'échangeur d'air

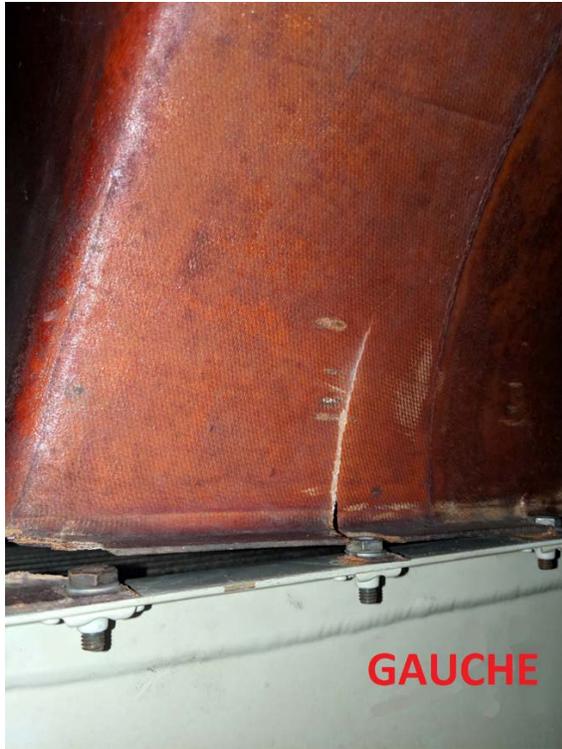
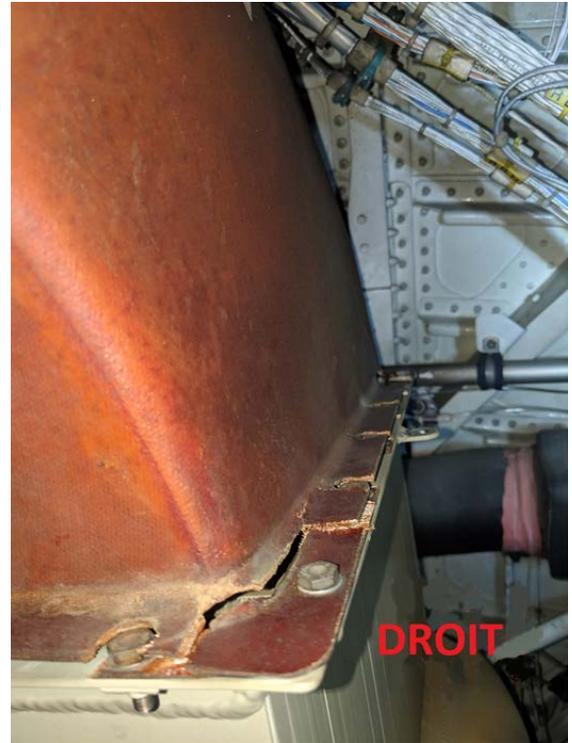
Fig 2 : Bord du conduit gauche arrière séparé Fig 3 : Conduit droit extérieur

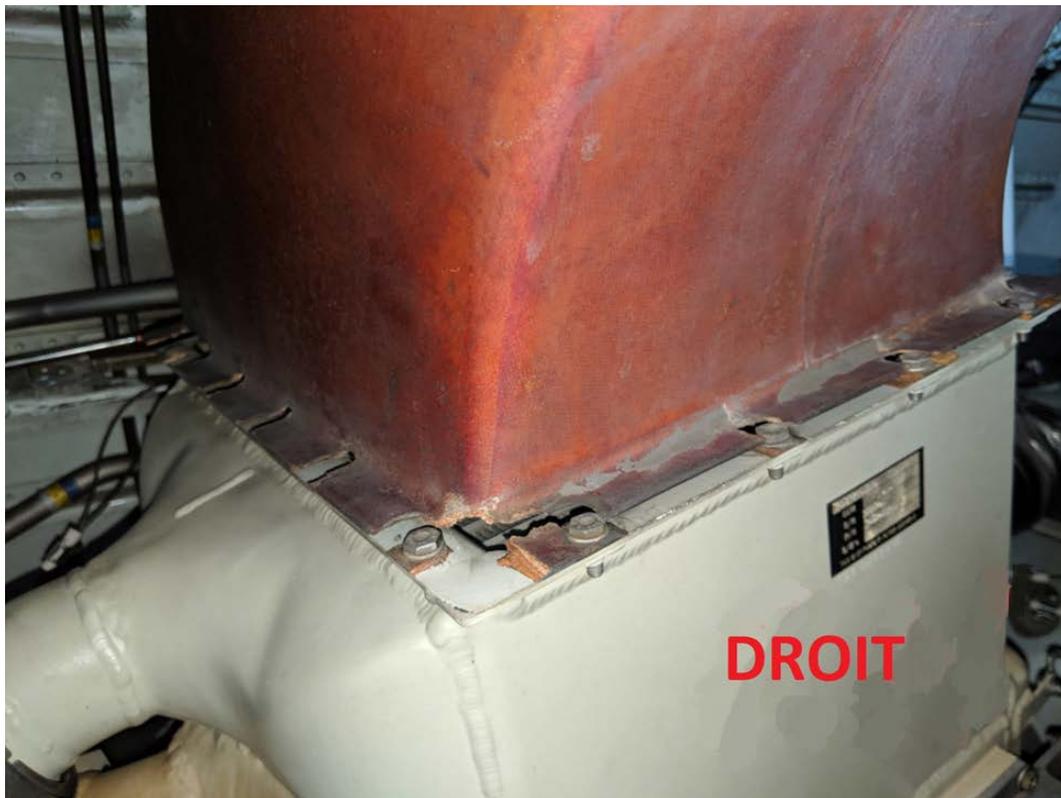
Fig 4 : Conduit droit interne et avant séparé de l'échangeur d'air

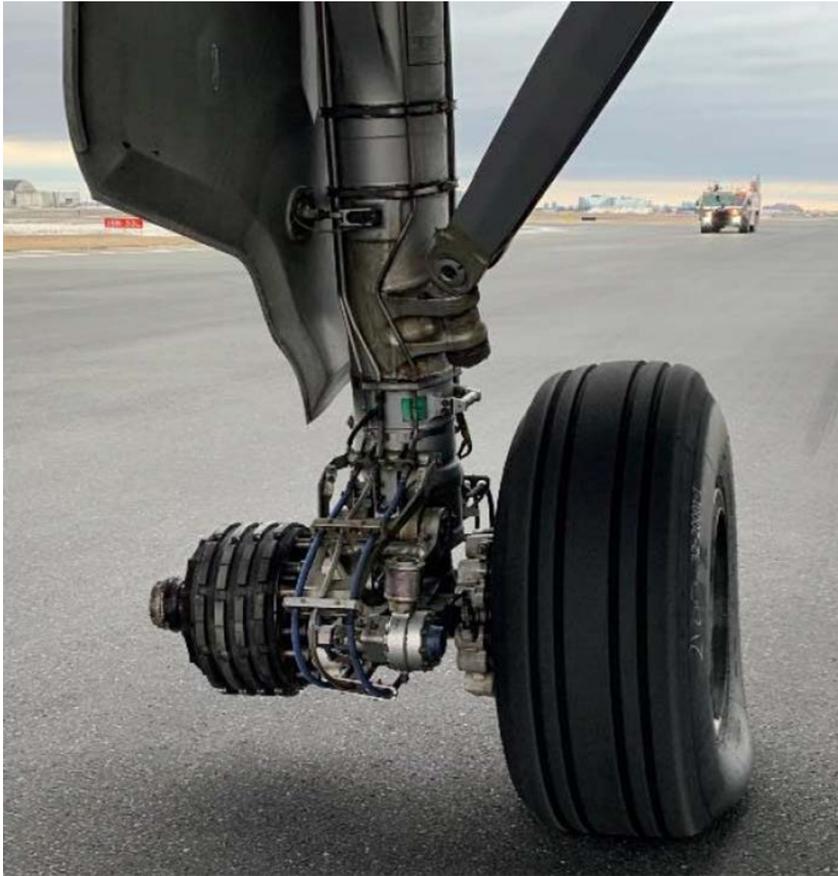
Il a été constaté, après le décollage, que l'un des ensembles de roues s'était potentiellement détaché du train d'atterrissage principal gauche. L'aéronef a effectué un survol de la tour, qui a confirmé que l'ensemble de roues no 4 était effectivement manquant. Le vol a poursuivi jusqu'à l'aéroport de destination. L'équipage a déclaré une urgence et l'atterrissage s'est déroulé sans incident, alors que l'équipe de lutte contre les incendies de l'aéroport était prête à intervenir. L'aéronef s'est arrêté sur la piste et les dommages ont été évalués avant que l'aéronef ne se rende à l'installation d'entretien de l'exploitant. Tous les passagers ont débarqué sur la piste, avant d'être conduits en autobus jusqu'à l'aéroport. Les techniciens d'entretien étaient sur les lieux après l'atterrissage afin d'inspecter le train d'atterrissage. Une inspection visuelle a permis de relever que la roue n° 4 était manquante et que le moyeu interne était fracturé à deux (2) endroits. Le train d'atterrissage principal droit a été remplacé et un nouvel ensemble de roues, posé. L'autorité gouvernementale a signalé que l'ensemble de roues manquant avait été retrouvé, bien gonflé.

L'incident ci-dessus est très intéressant. L'enquête visant à déterminer pourquoi l'ensemble de roues s'est détaché est en cours. L'inspection préliminaire, réalisée par le fabricant de l'ensemble de roues, a conclu que le roulement extérieur de la roue s'était soudainement bloqué. Les images ci-dessous présentent une fissure qui parcourt l'un des trous de boulons de fixation de l'axe. Cette fissure pourrait avoir été créée par le couple de serrage lui-même créé par le roulement lors du blocage. Il se peut également qu'elle soit la raison pour laquelle le roulement s'est desserré et a fait défaut.

Train d'atterrissage principal à l'arrivée

Tel qu'il est indiqué ci-dessus, l'enquête visant à déterminer la cause de cette défaillance se poursuit. Transports Canada recommande aux exploitants de tous les types d'aéronefs d'être vigilants quant à l'état des roulements des roues lors de

l'installation des ensembles de roues. Il faut toujours suivre les recommandations du fabricant lors du graissage des roulements et de l'installation des ensembles de roues.

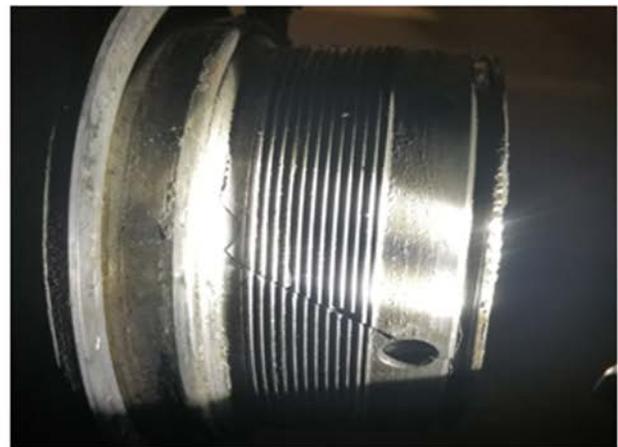
Gros plan de l'axe du train d'atterrissage principal, alors que l'écrou de l'axe est enlevé

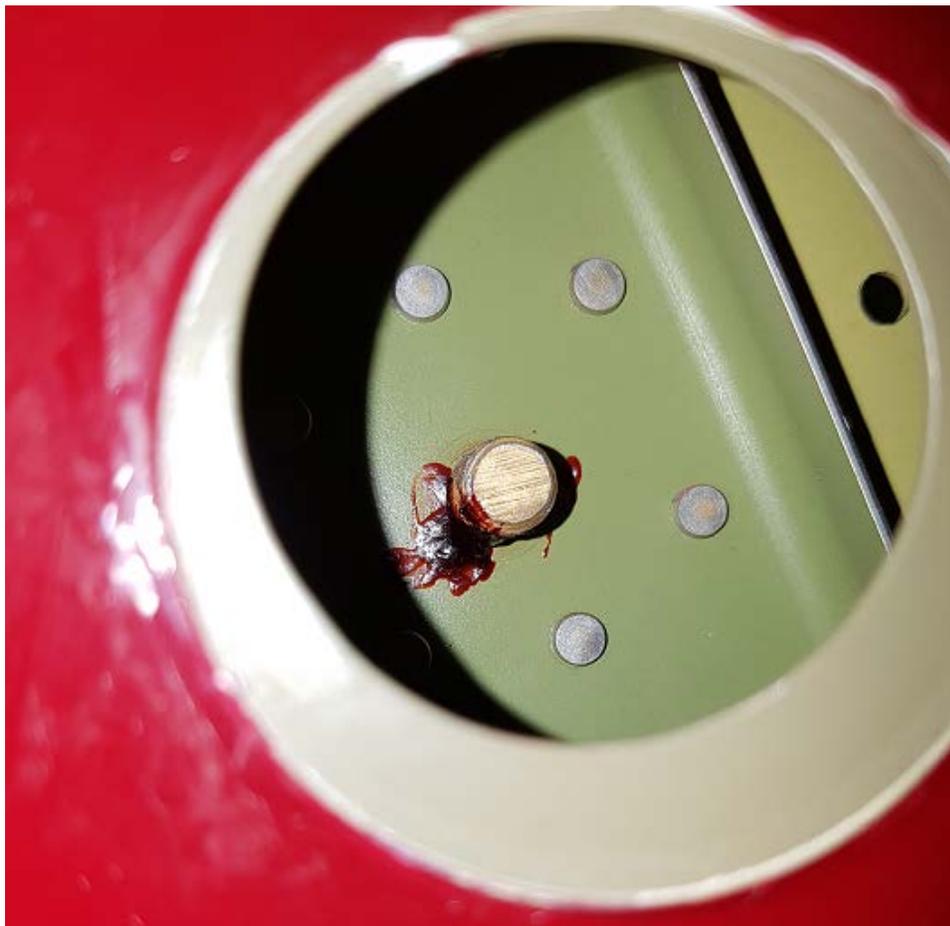
Image 2 – Écrou et rondelle manquants

Transports Canada rappelle au personnel d'entretien et aux exploitants que cet incident montre qu'il faut demeurer vigilant et que l'erreur humaine peut toucher des aéronefs aussi bien anciens que nouveaux.

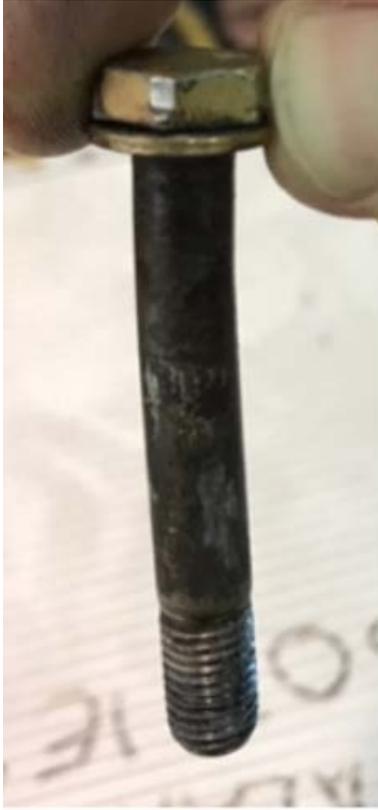
L'aéronef B300C faisait l'objet d'une inspection prévue en phase 4. Au cours de cette inspection, le service d'entretien a découvert que le boulon d'appui de référence (réf.) AN175-20A du guignol de la gouverne de direction réf. 101-524059-1 était plié et que la crapaudine réf. MS28913-5C était grippée et corrodée. Étant donné que plusieurs exemples de ce type de dommage ont été constatés par le passé sur la flotte de King Air, l'exploitant a décidé de réaliser une inspection interne de l'ensemble du guignol de la gouverne de direction qui serait effectuée en même temps que l'inspection de la phase 4. Toutefois, aucune inspection de cette nature n'a pu être trouvée dans le programme Beech. De plus, ce boulon et cette crapaudine n'ont pas d'intervalles de lubrification prévu. La crapaudine est une unité scellée. Une inspection de la zone environnante a été effectuée et le boulon et la crapaudine seront remplacés par une unité en état de fonctionnement. L'exploitant pense que le boulon est plié du fait que le verrou de gouverne n'a pas été serré au sol par grand vent.

Photo 1 – Boulon de fixation de la gouverne inférieure de direction, réf. AN175-20A

Les aéronefs Beechcraft King Air des séries F90, 200, 300 et B300 sont de conception semblable. En mars 2015, Textron Aviation avait publié le communiqué de modèle KA-2015-01 décrivant ce problème. Le communiqué KA-2015-01 recommande l'inspection du boulon réf. AN175-20A chaque fois que la gouverne de direction est déposée. Transports Canada, Aviation civile (TCAC) recommande l'utilisation d'un verrou de gouverne de direction, comme l'a noté l'auteur du Rapport de difficultés en service (RDS), et qu'une attention particulière soit accordée à ce sujet dans la mesure du possible.

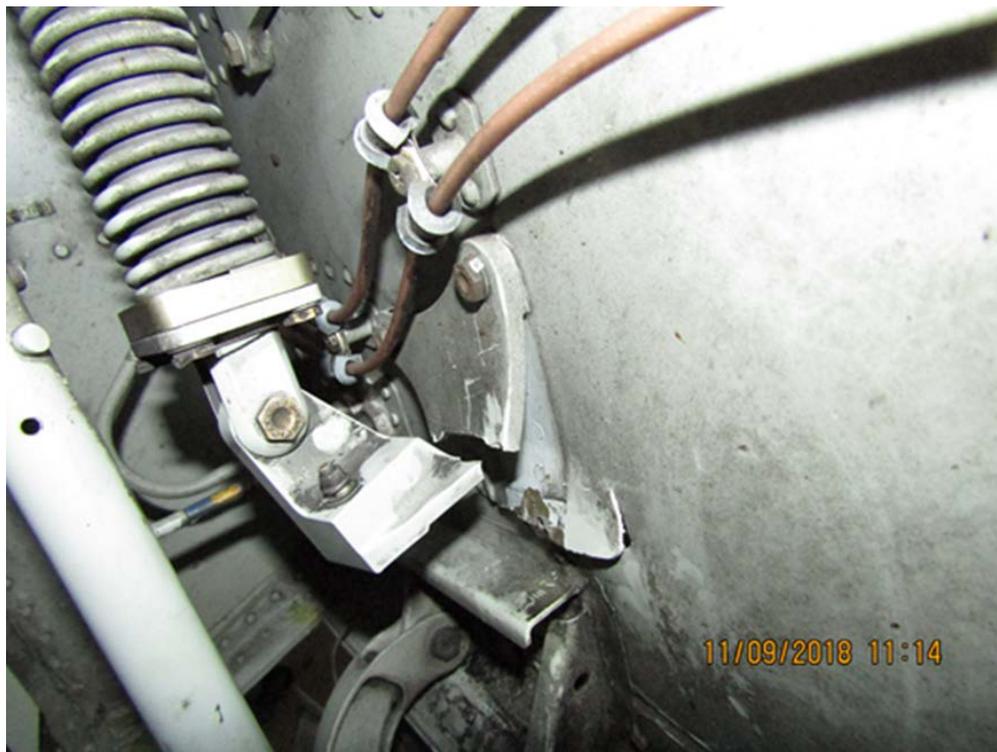
Pendant l'approche, le message désaccord train s'est affiché sur le système d'affichage des paramètres réacteurs, de mise en garde et d'alarme (EICAS) accompagné de l'écran 1 de l'EICAS, pour indiquer que le train avant n'était pas sorti et verrouillé. Après consultation du manuel de référence rapide (QRH), la sortie manuelle du train d'atterrissage a été exécutée. L'inspection a constaté une rupture de la ferrure retenant le ressort de la trappe du train avant et des dommages à la cloison attenante.

Figure 1 : Rupture de la ferrure vue de face.

Les dommages constatés dans ce cas-ci sont inhabituels, et Transports Canada, Aviation civile (TCAC) voudrait attirer l'attention des techniciens d'entretien sur cet incident. Il est possible que les fissures étaient présentes et détectables avant la rupture de la ferrure. La zone visée est aisément accessible et peut facilement faire l'objet d'une inspection visuelle pour cerner tout dommage.

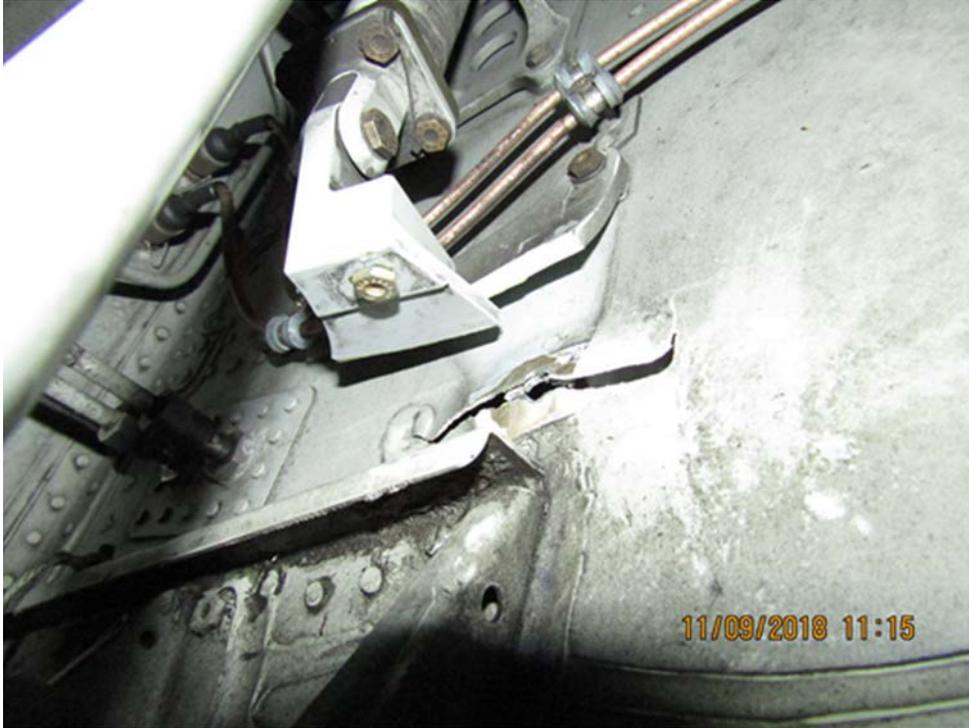
Figure 2 : Rupture de la ferrure vue de dessous démontrant les dommages de la pièce de fixation.

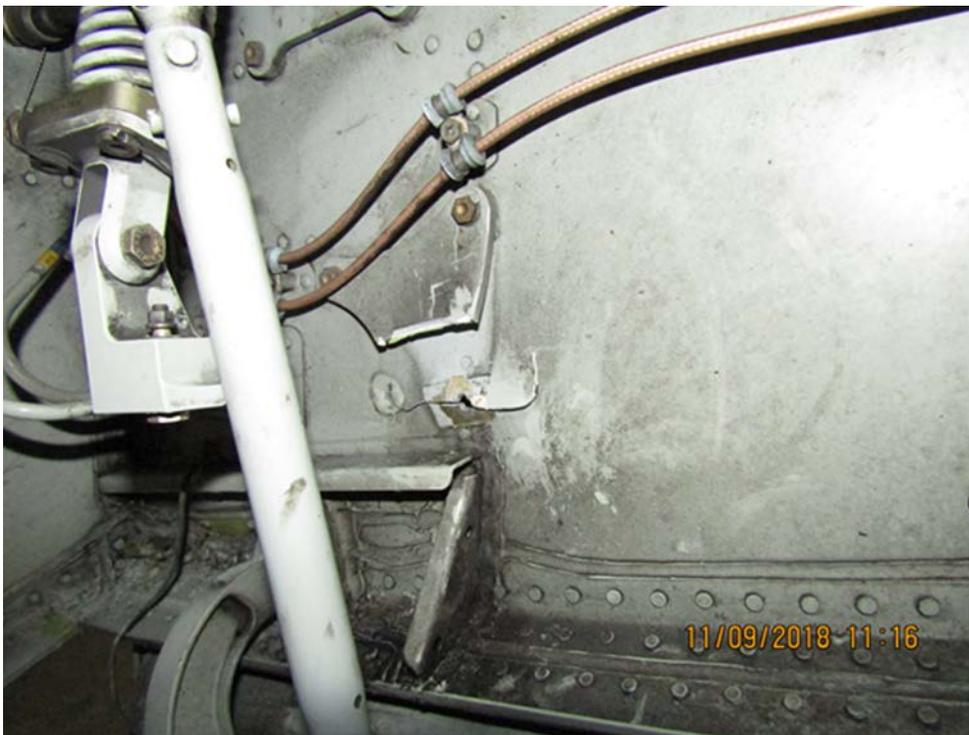
Figure 3 : Rupture de la ferrure vue de face démontrant les dommages de la cloison.

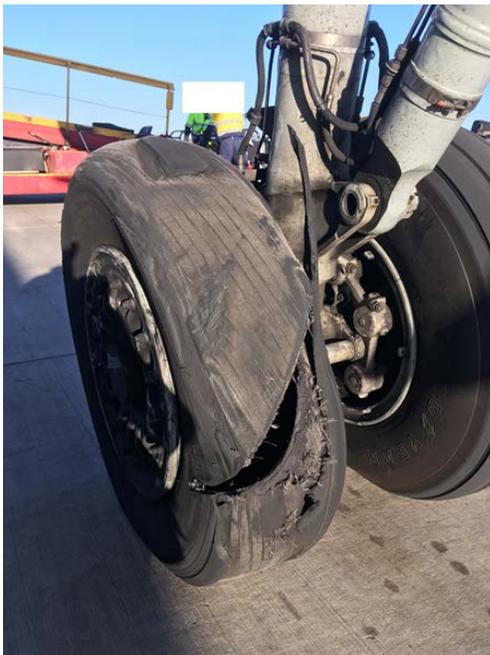
Le pilote a rapporté que le pneu de la roue intérieure gauche du train principal a éclaté au décollage. L'aéronef est retourné à l'aéroport de départ pour atterrir sans connaître d'autre défaillance, puis a roulé jusqu'à l'aire de stationnement. Au cours de l'inspection préliminaire réalisée par le personnel d'entretien, il a été remarqué que le pneu éclaté avait endommagé des éléments composites de la trappe du train d'atterrissage ainsi que le carénage de la jambe principale, les conduits hydrauliques et les supports de faisceaux à proximité. Le pneu concerné avait été rechapé. Les roues des deux trains principaux ont été remplacées avant que l'aéronef soit remorqué jusqu'au hangar, aux fins d'examen approfondi et de correction de la défektivité. La trappe du train principal étant irréparable, une trappe de remplacement a été commandée.

Les pneus rechapés présentent un plus grand risque de séparation de la bande de roulement que ceux neufs, incident qui peut endommager considérablement l'aéronef. Les opérateurs roulant sur des pistes gravelées devraient envisager d'employer uniquement de nouveaux pneus, en vue de réduire ce risque de défaillance. Bien que les pneus rechapés puissent connaître des problèmes sur n'importe quelle piste, le risque est plus important sous des conditions difficiles.

Image du pneu endommagé

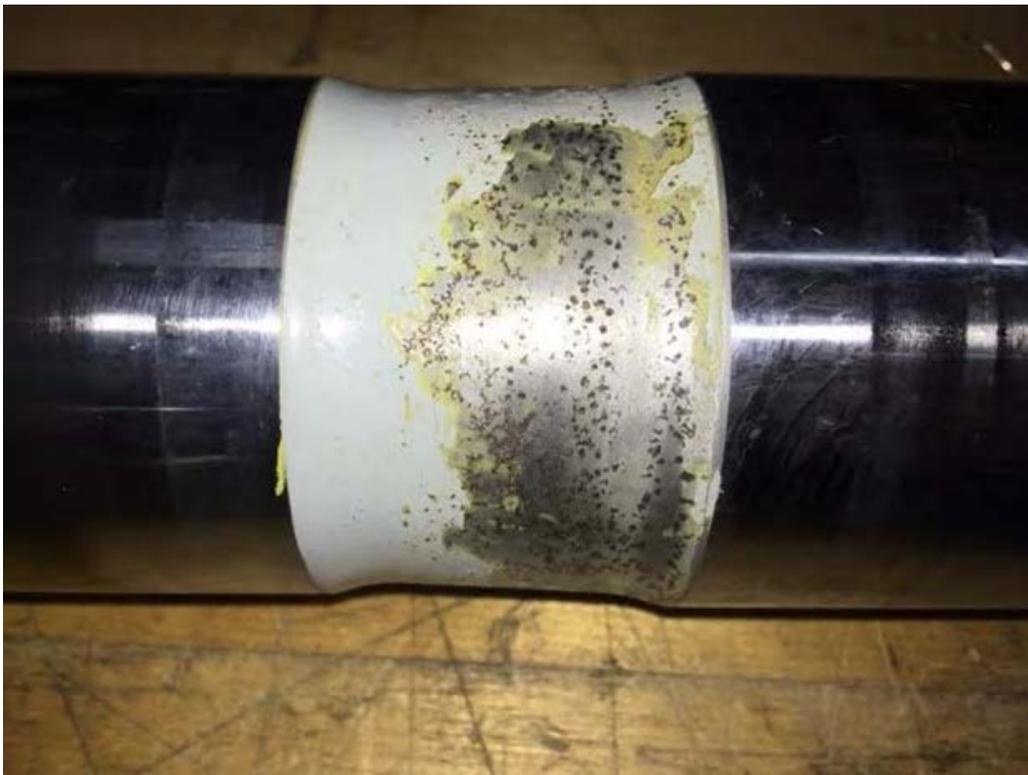
Durant les travaux d'entretien planifiés, de la corrosion (piqûres) dépassant les limites acceptables a été observée sur l'essieu du train d'atterrissage principal gauche, référence 46108-3. Des constatations semblables ont été faites sur l'essieu du train d'atterrissage principal droit. Les deux essieux touchés ont été remplacés.

Piqûres sur la partie peinte de l'essieu.

Chaque fois que la roue est retirée, l'essieu devrait être inspecté et la présence de dommages comme les rayures, la corrosion, le chrome endommagé ou les filets endommagés devrait être vérifiée. Il faudrait également vérifier si l'écrou de l'essieu est endommagé. Certains avions ont un couple très élevé sur l'écrou de l'essieu, et cela peut endommager les filets de l'écrou ou de l'essieu. Dans le cas présent, la corrosion se situait sous la peinture et n'a pu être constatée clairement que lorsque la peinture a été enlevée.

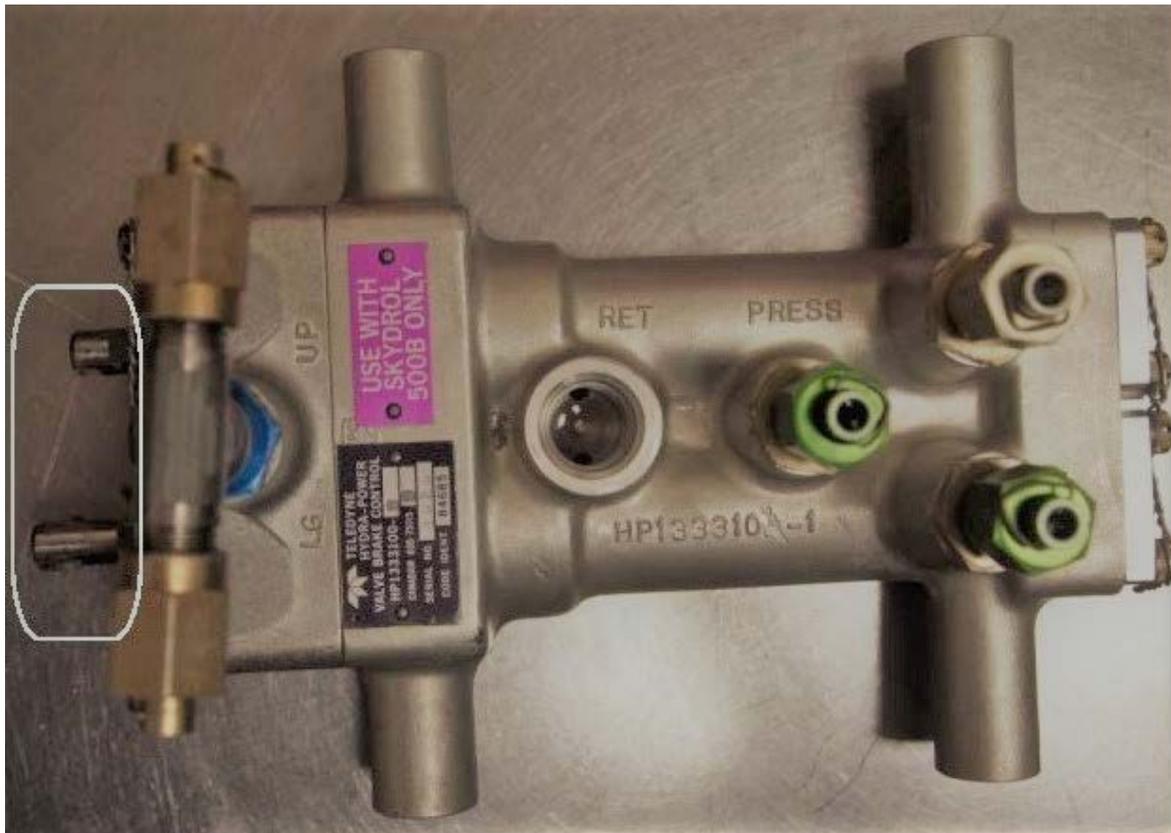
Lors d'une enquête sur une sortie en bout de piste à l'atterrissage d'un aéronef, un ressort rompu a été découvert dans le répartiteur de freinage double, référence (réf.) Tactair HP1333100-9 (réf. Bombardier 600 75115 9), ce qui avait réduit la pression de freinage du frein no 2. L'essai en atelier du répartiteur de freinage no 2 (intérieur gauche) a révélé une diminution de la puissance de freinage, la pression de sortie étant de 150 lb/po2 au lieu de la pression normale de 2850 à 3000 lb/po2. Lors de l'inspection visuelle avant le démontage, il a été constaté que le piston de puissance (tige) du répartiteur de freinage était renfoncé et asymétrique par rapport au piston de puissance (tige) adjacent. Le vendeur a découvert que la cause fondamentale de cette situation était la rupture d'un ressort du servofrein à l'intérieur du répartiteur.

Fig. 1 : Répartiteur de freinage présentant un désalignement des pistons de puissance.

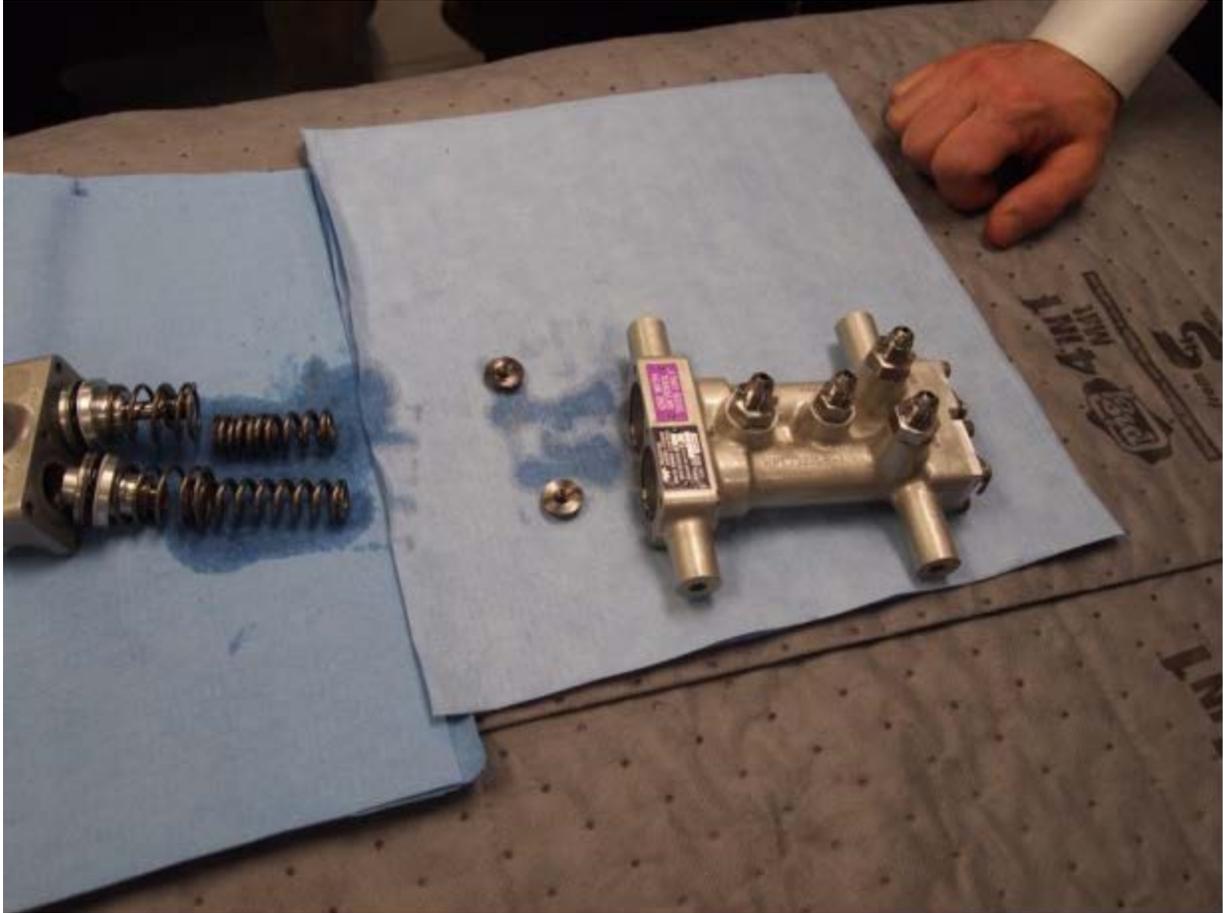
Le rapport final d'accident de cet incident indiquait que la défaillance du répartiteur de freinage (ressort rompu) était un des facteurs ayant contribué à la sortie de piste. Le rapport a également conclu que le ressort du répartiteur de freinage s'est rompu (en raison de la fatigue) lors de l'incident, étant donné que les freins fonctionnaient normalement lors de l'atterrissage précédent.

Fig. 2 : Répartiteur de freinage démonté montrant le ressort rompu à l'origine du désalignement des pistons de puissance.

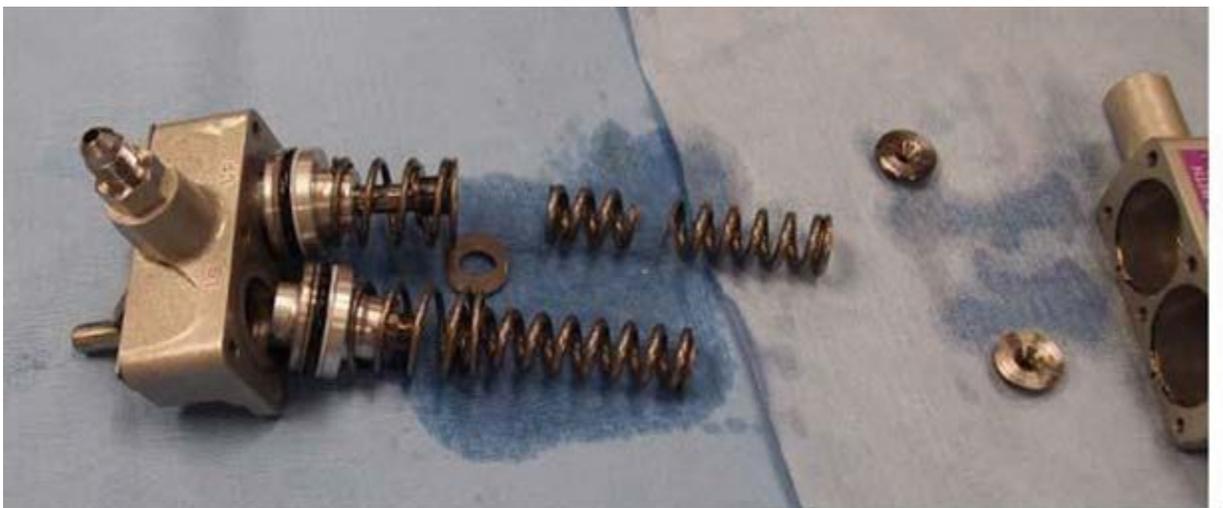
Fig. 3 : Gros plan du ressort rompu du répartiteur de freinage.

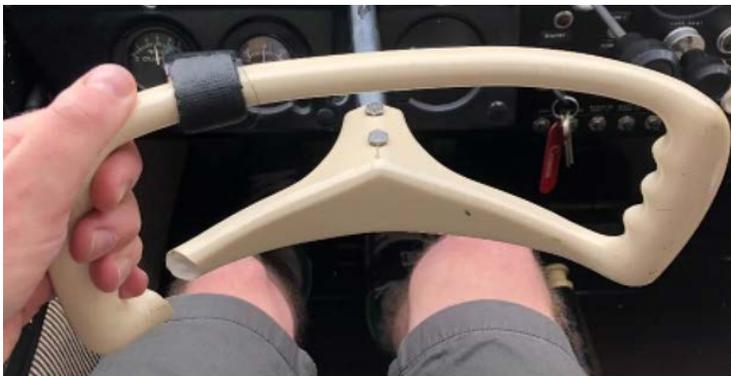
La partie inférieure gauche du volant de pilotage (référence 0513168-2) s'est fendue ou brisée en deux alors que le pilote effectuait l'approche finale. Celui-ci a agrippé le côté intact du volant et a achevé l'atterrissage sans incident. Il s'agit du volant en plastique d'origine qu'on n'avait pas encore remplacé par la pièce de magnésium, plus récente, conformément à la lettre de service (SL) de Cessna SL64-8.

L'emploi d'un volant de pilotage fendu au cours d'une étape critique du vol telle que l'atterrissage, où les sollicitations des commandes sont des plus importantes, peut entraîner une perte de contrôle soudaine de l'avion. Transports Canada, Aviation civile (TCAC) souhaite rappeler l'importance du bulletin spécial d'information de la navigabilité aérienne (SAIB) CE-01-41R2 de la Federal Aviation Administration (FAA), publié en octobre 2007, qui se concentre sur la fissuration par fatigue des volants de pilotage en plastique (acrylique). Comme il est indiqué dans ce SAIB, les propriétaires, les exploitants et le personnel d'entretien doivent porter une attention particulière à l'inspection périodique de 100 heures et aux inspections annuelles des volants de pilotage en plastique d'ici le remplacement de ces pièces par des volants en métal.

Volant de pilotage en plastique fendu

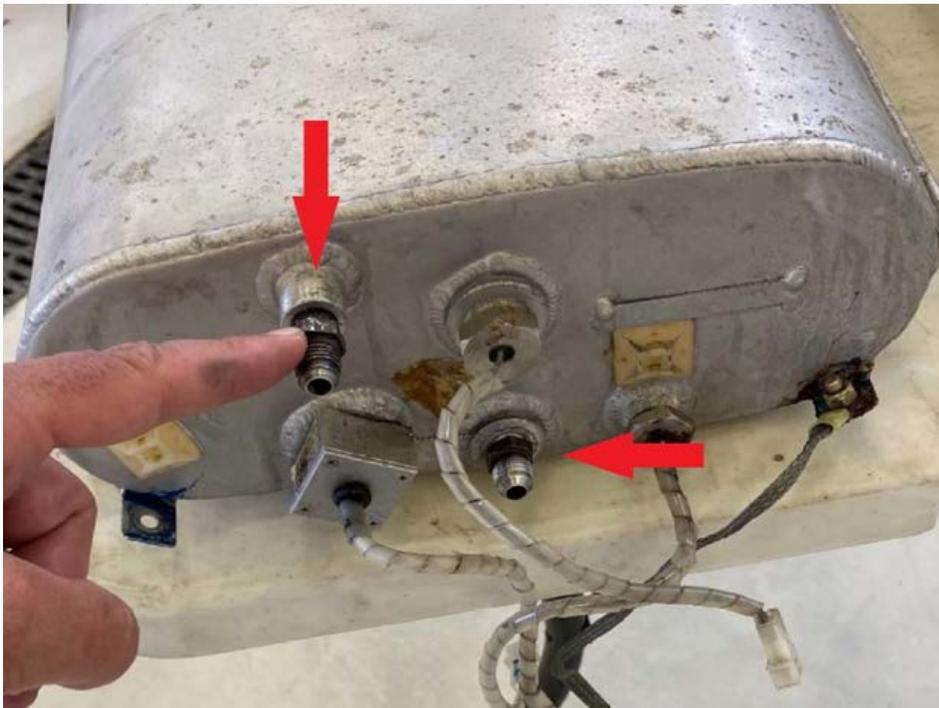
Les indications « ECU A FAIL » et « ECU B FAIL » (panne du dispositif de régulation du moteur) sont apparues en vol. Le personnel d'entretien a constaté que les conduites d'alimentation et de retour de carburant avaient été permutées (le moteur s'alimentait en carburant à partir du raccord de retour) au niveau des raccords situés au point d'attache de l'emplanture de l'aile droite. Les conduites sont de la même grosseur et il est facile de les confondre lors de leur rebranchement après le démontage de l'aile.

Il est possible de permuter les conduites d'alimentation et de retour de carburant aux deux points de raccord situés aux emplantures des ailes droite et gauche, et ce, même si chacune des pièces possède une référence qui lui est propre. Une telle permutation est également possible sur les avions de modèles DA 40 D et DA 40 NG. Transports Canada, Aviation civile tient à rappeler au personnel d'entretien l'importance d'identifier les conduites et/ou les raccords lors du démontage.

Raccords des conduites d'alimentation et de retour de carburant

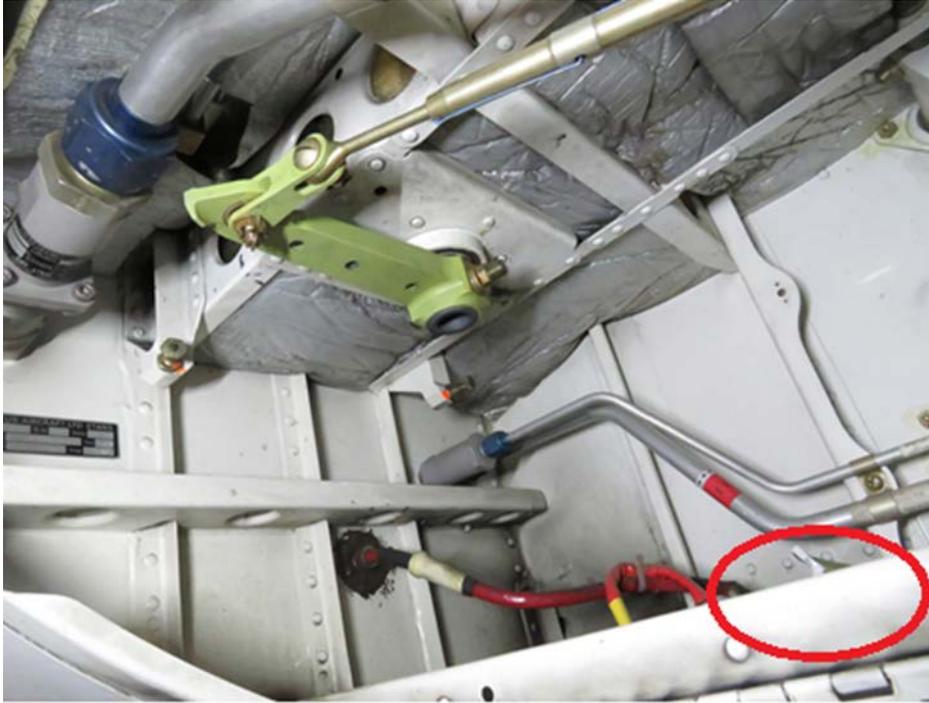
L'équipage de conduite de l'aéronef en question a rapporté avoir perdu tout contrôle de la gouverne de direction pendant les manœuvres de circulation au sol. Une enquête a été menée et a révélé que le guignol de la gouverne de direction avant, référence 527.20.12.116, était fendu en deux. La fissuration du guignol a entraîné la perte de contrôle de la direction et de la gouverne. Le guignol fendu ainsi qu'un embout de tige endommagé ont été remplacés. Une vérification complète des dispositifs de réglages et des commandes a été effectuée afin de remettre l'aéronef en service.

Après avoir été démonté, le guignol fendu a été envoyé au siège social de Pilatus à Stans, en Suisse, pour une analyse de la défaillance. Les résultats préliminaires indiquent qu'un très petit point de corrosion serait le point de départ de la fissure et de la fracture.

Photo 1 – Guignol dans l'état où il a été trouvé par le service d'entretien avant le retrait. Pièce brisée du guignol (encerclée) trouvée sur le sol de la cavité.

À l'heure actuelle, Transports Canada ne recommande pas aux exploitants de modifier leur calendrier d'entretien, car l'enquête menée par Pilatus est en cours.

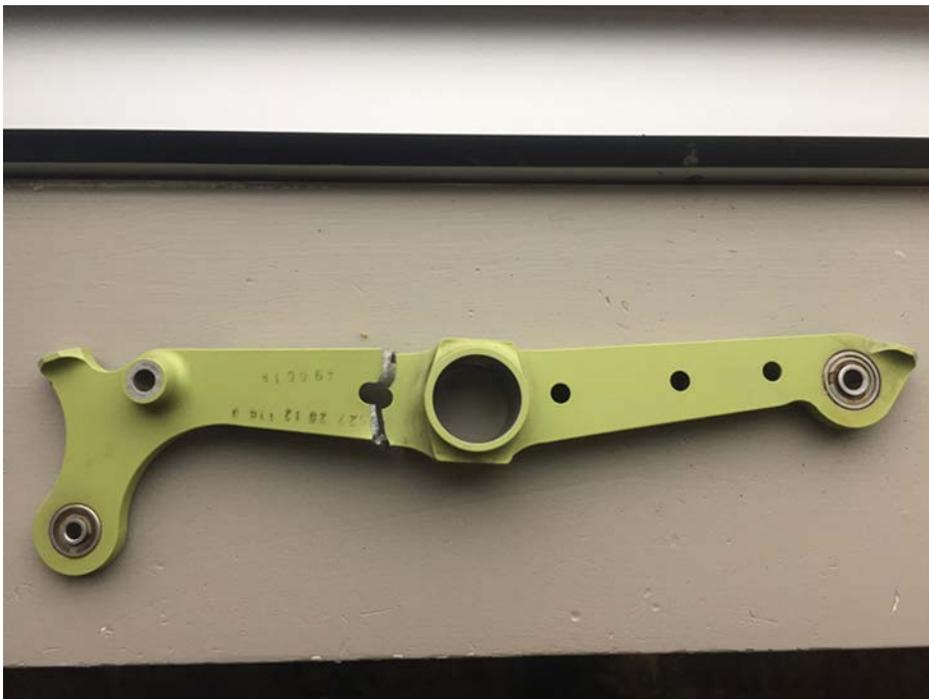
L'équipage de conduite de cet aéronef a eu de la chance que le guignol se fende pendant la circulation au sol plutôt qu'en vol. L'inspection effectuée par le service d'entretien a permis de constater que le guignol n'était pas plié et qu'il ne semblait pas avoir subi de contraintes excessives. Le rebord arrière de la partie fendue semblait s'être déformé alors que le guignol en était au stade final de rupture. Des résidus noirs ont également été constatés dans la zone avant fissurée des pièces.

Photo 2 – Guignol démonté sur un établi. Fente évidente.
