# Rapports de difficultés en service de l'aviation canadienne

## Feedback

Le contenu suivant a été publié entre le 8 juillet 2020 et le 29 décembre 2020. La version complète et accessible de chaque article est disponible sur le [site Web](#) de Feedback.

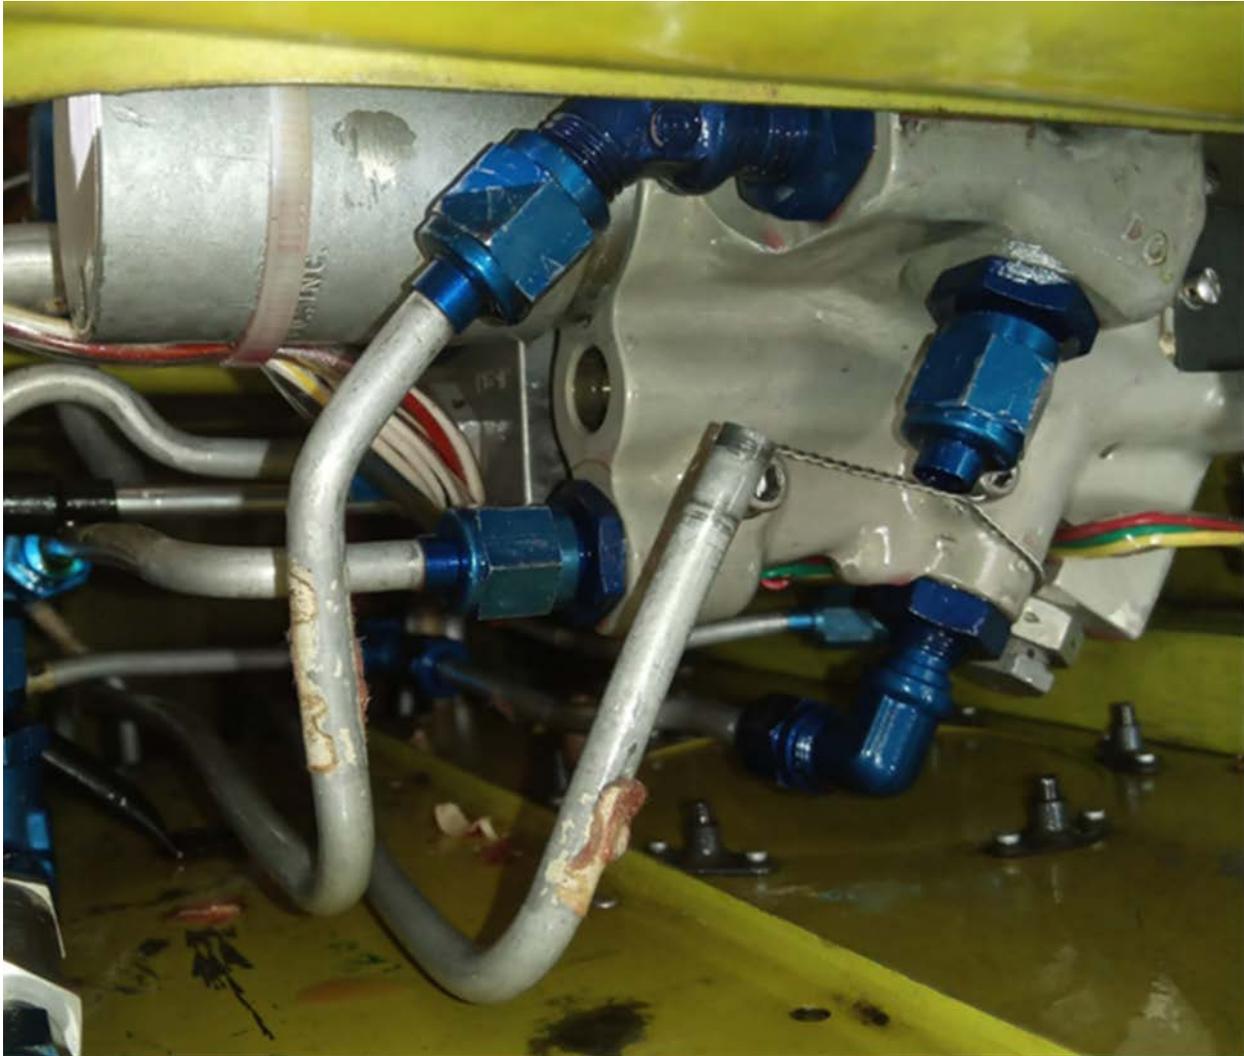
Le train d'atterrissage ne sortait pas en vol. Les pilotes ont tenté de faire sortir le train au moyen de la pompe de sortie d'urgence du train, en vain. Les pilotes ont été forcés d'effectuer un atterrissage train rentré sur la piste.

Les atterrissages train rentré impliquant des Piper PA31 se sont produits à au moins trois reprises en raison d'un raccord évasé fissuré à la hauteur du bloc d'alimentation de la conduite hydraulique. La présence d'une conduite défailante dans le circuit hydraulique peut laisser fuir tout le fluide du réservoir hydraulique, y compris celui qui se trouve dans le carter de secours du bloc d'alimentation.

Rupture de la conduite hydraulique d'ouverture de la trappe au niveau du raccord évasé

Il est rappelé aux exploitants et techniciens d'entretien qu'un alignement, une fixation ou un serrage inadéquat des conduites et des raccords hydrauliques peut entraîner des précharges en torsion et en flexion, et une fissuration par fatigue.

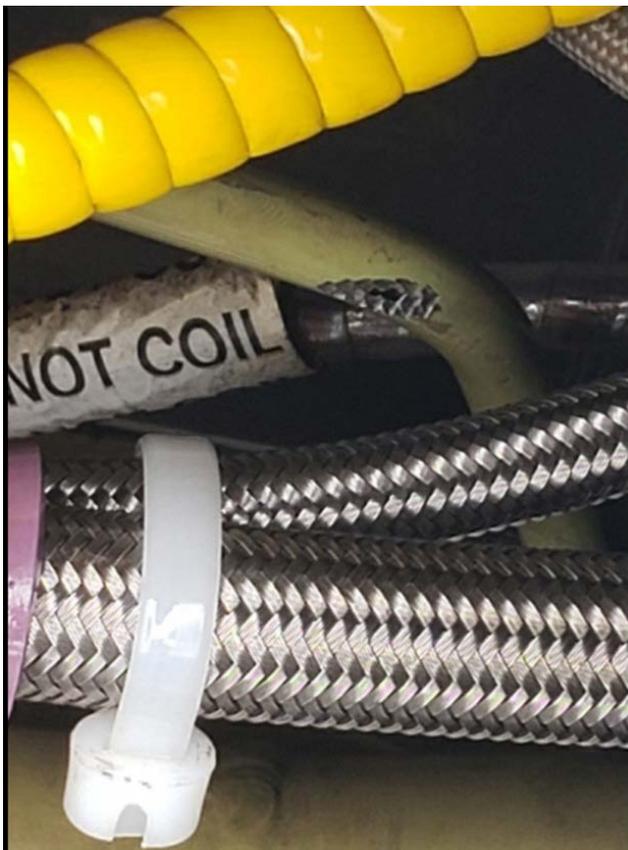
Même si l'usure par frottement de la conduite de remplissage d'huile n'était pas le seul facteur contributif de cet incident, la conduite aurait pu contenir l'huile si elle n'avait pas subi une usure par frottement.

Usure par frottement de la conduite de remplissage d'huile

Les zones congestionnées sont sujettes à ces incidents, et les techniciens d'entretien doivent porter une attention particulière au tracé des conduites et des faisceaux lorsqu'ils travaillent dans ces zones.

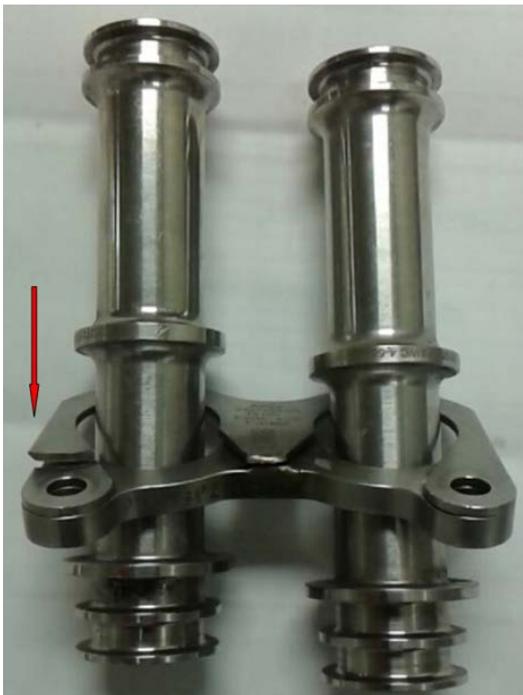
Lors de l'exécution d'une tâche d'entretien planifiée (remplacement du dispositif de dosage de carburant (FMU) au niveau des canalisations de transfert de l'échangeur de chaleur carburant/huile (FOHE)), un technicien d'entretien d'aéronefs (TEA) a remarqué que le support de canalisation de transfert de carburant sur le moteur gauche était fissuré. L'ensemble a été remplacé par un composant en bon état et l'aéronef a été remis en service.

Pratt & Whitney Canada (P&WC) a conscience que des fissures se forment à l'occasion sur la soudure, autant dans la configuration pré-modification que post-modification (voir le bulletin de service de P&WC n° 3533R1). Habituellement, ces fissures ne nuisent pas à la fonctionnalité du support et sont découvertes lors d'inspections fortuites au moment du remplacement de l'ensemble canalisations/support.

Photo 1 Ensemble de canalisation de transfert

Transports Canada souhaite informer les techniciens d'entretien de la possibilité de ces fissures et les aviser de porter une attention particulière à ces canalisations de transfert lorsque les circonstances permettent un accès au FMU, ainsi que lors des travaux d'entretien planifiés.

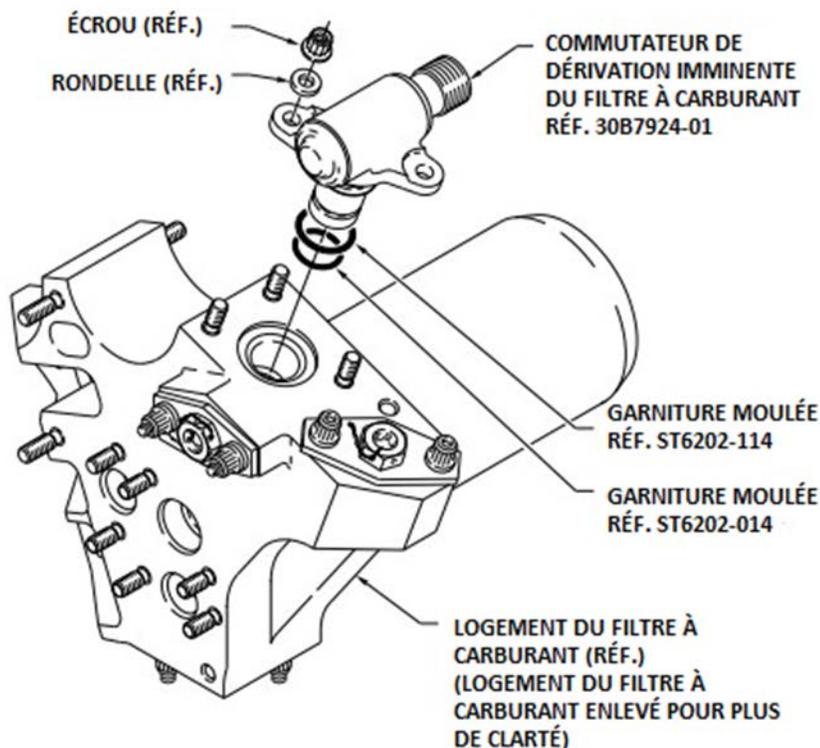
Transports Canada a reçu plusieurs rapports de difficulté en service (RDS) semblables dans lesquels il est indiqué que le commutateur de dérivation imminente du filtre à carburant est la pièce qui cause le problème et qui est responsable de l'affichage du message CAS.

Figure 1 : Commutateur de dérivation imminent du filtre à carburant

Il est fortement recommandé de porter une attention particulière à l'AVERTISSEMENT dans le SB, lequel avise les techniciens d'entretien de ne **PAS** retirer le clapet de dérivation pour faciliter le retrait du commutateur.

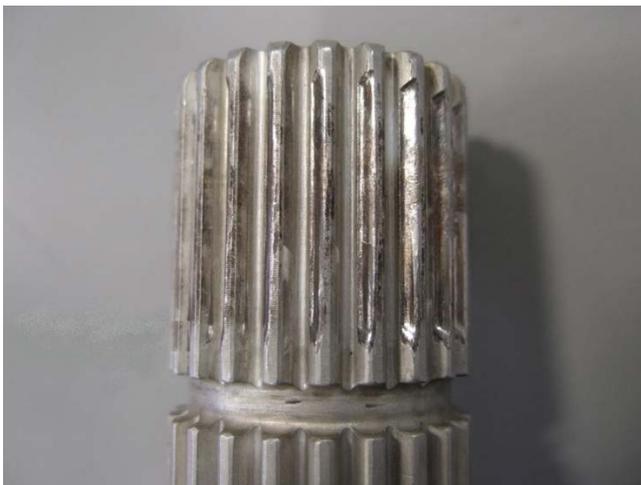
Lors du retrait de la boîte de transmission de l'aéronef, une usure excessive a été constatée au niveau des cannelures de la roue et de l'accouplement de sortie de la boîte de transmission. L'accouplement, qui fait partie d'un ensemble de conditionnement d'air (certificat de type supplémentaire (CTS) SR00491DE) d'Air Comm Corporation (Air Comm) était tellement usé qu'une défaillance de l'arbre de transmission du rotor arrière était inévitable.

Exemple de l'usure constatée sur la cannelure de la roue de sortie du rotor arrière

Le CTS SR00491DE est destiné à l'installation d'un ensemble de conditionnement d'air d'Air Comm sur un hélicoptère d'Airbus Helicopters de modèle EC120B. De manière similaire à ce rapport de difficultés de service (RDS), Air Comm a reçu des rapports d'usure au niveau de l'accouplement cannelé composé de la poulie d'entraînement du système de conditionnement d'air et de la roue de sortie du rotor arrière. Ce joint cannelé fait partie intégrante des composants de transmission de puissance responsables de l'entraînement du rotor arrière. Air Comm a publié le bulletin de service (SB) EC120 111815 pour préciser la nécessité d'une inspection de l'interface entre la roue et la poulie de sortie afin de détecter l'usure. La Federal Aviation Administration (FAA) a rendu obligatoire l'inspection des aéronefs visés au moyen de la consigne de navigabilité (CN) 2017 06 11. Les propriétaires, les exploitants et les techniciens d'entretien doivent savoir que les mesures correctives et le délai de mise en conformité spécifiés dans le SB et dans la CN sont différents. En outre, la CN de la FAA exige que les résultats des inspections soient communiqués à la FAA.
