Rapports de difficultés en service de l'aviation canadienne

Feedback

Le continue suivant a été publié entre le 1^{er} janvier 2019 et le 13 août 2019

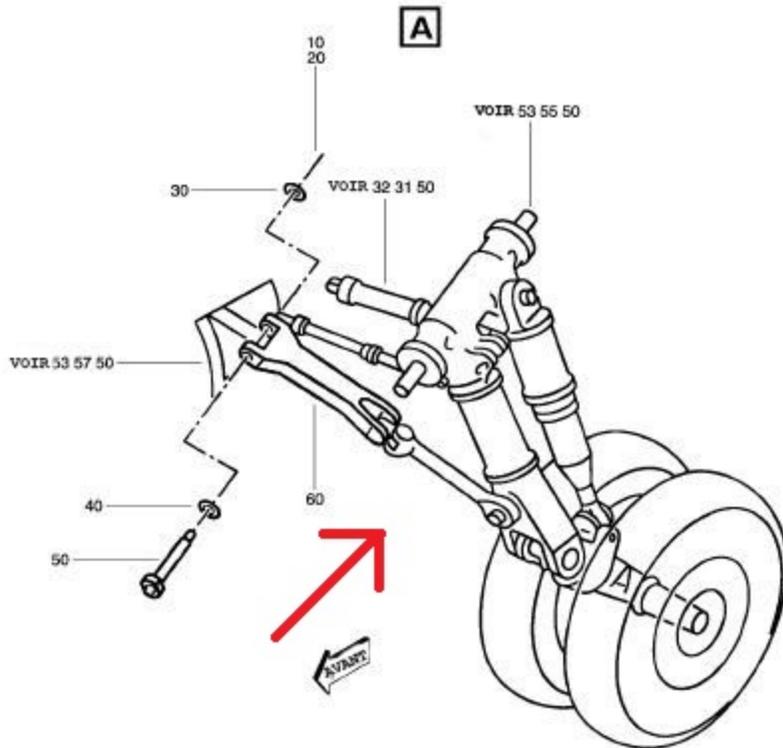
Roulement sortant de son logement

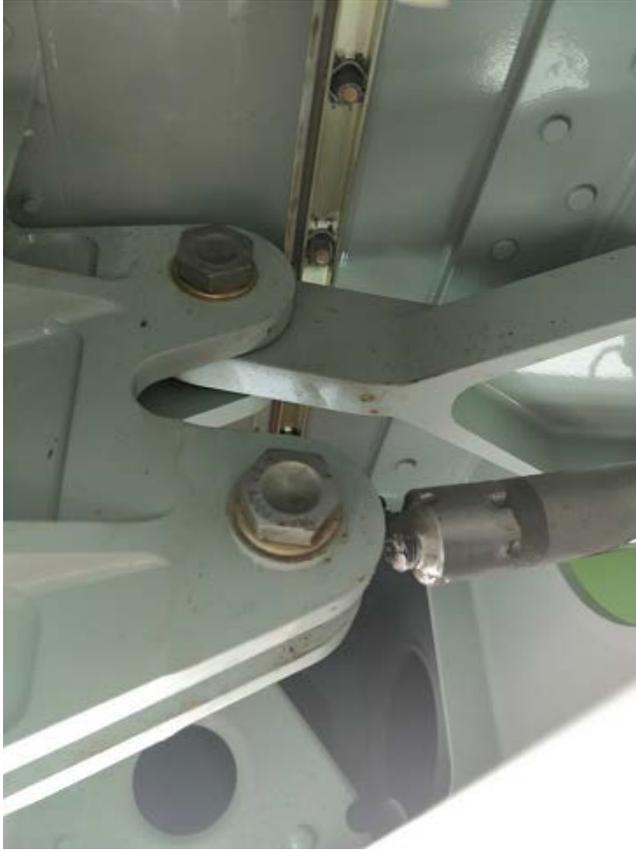
Tout en effectuant la tâche d'entretien pour l'essai de fonctionnement des servocommandes de profondeur, les techniciens ont constaté que le mouvement de la gouverne de profondeur gauche était anormal lorsque l'essai était effectué au moyen de la servocommande de profondeur no 1. Après avoir obtenu un accès pour inspecter la servocommande de profondeur, ils ont découvert que la chape de tige de la servocommande no 1 était cisailée et que le palier était coincé. Des indications de corrosion légère ont également été constatées sur la chape de tige et ce type de défaut était inattendu pour un aéronef ayant si peu d'heures d'utilisation. L'aéronef avait fonctionné brièvement dans un environnement maritime et effectuait des vols vers des îles.

Chape de tige cisailée avec corrosion visible (2)

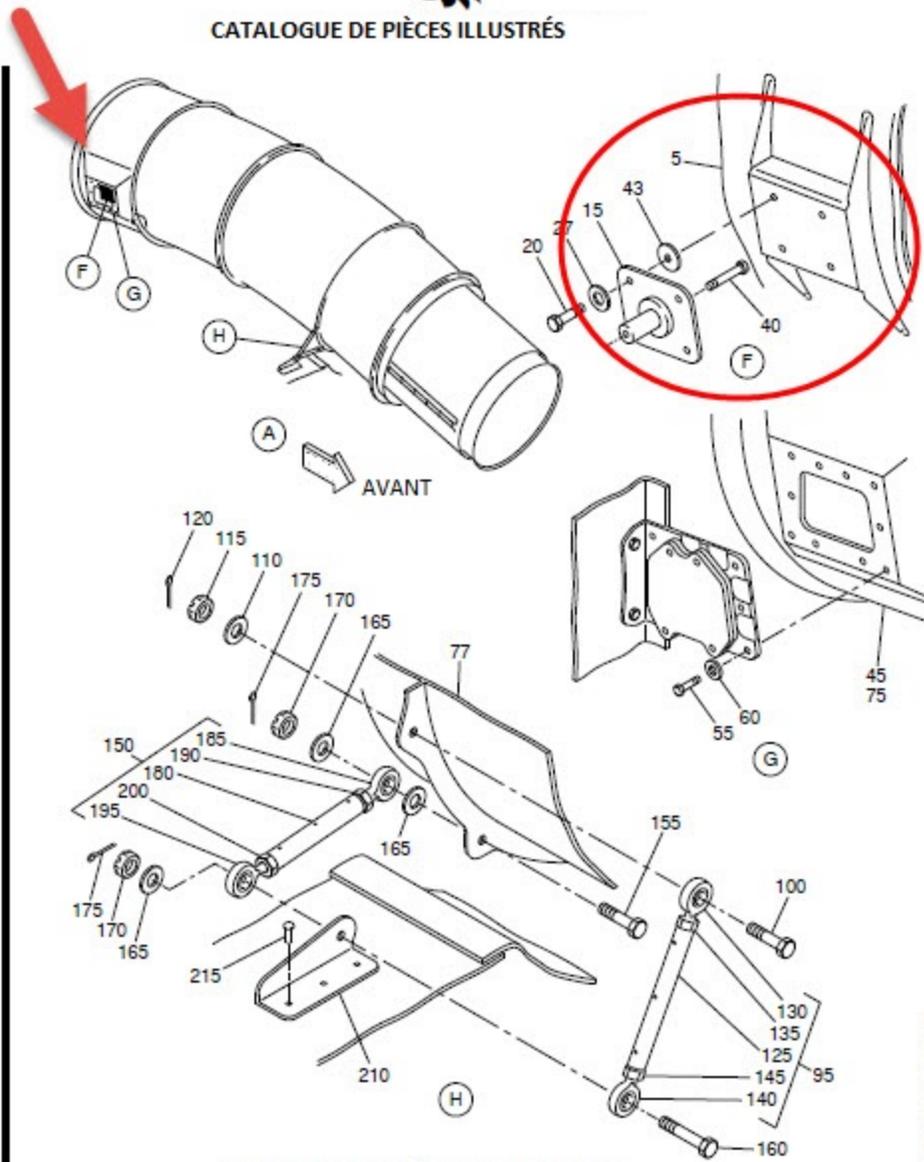
MONTAGE ARRIÈRE DE LA TUYÈRE
FIGURE 1 (FEUILLE 3 DE 4)

Une fois que l'un des supports se rompe, la tuyère peut vibrer, ce qui peut entraîner le bris des autres supports. Pour limiter les dommages, il est essentiel de découvrir les bris en temps opportun.
