# Rapports de difficultés en service de l'aviation canadienne

## Feedback

Le contenu suivant a été publié entre le 8 juillet 2020 et le 29 décembre 2020. La version complète et accessible de chaque article est disponible sur le [site Web](#) de Feedback.

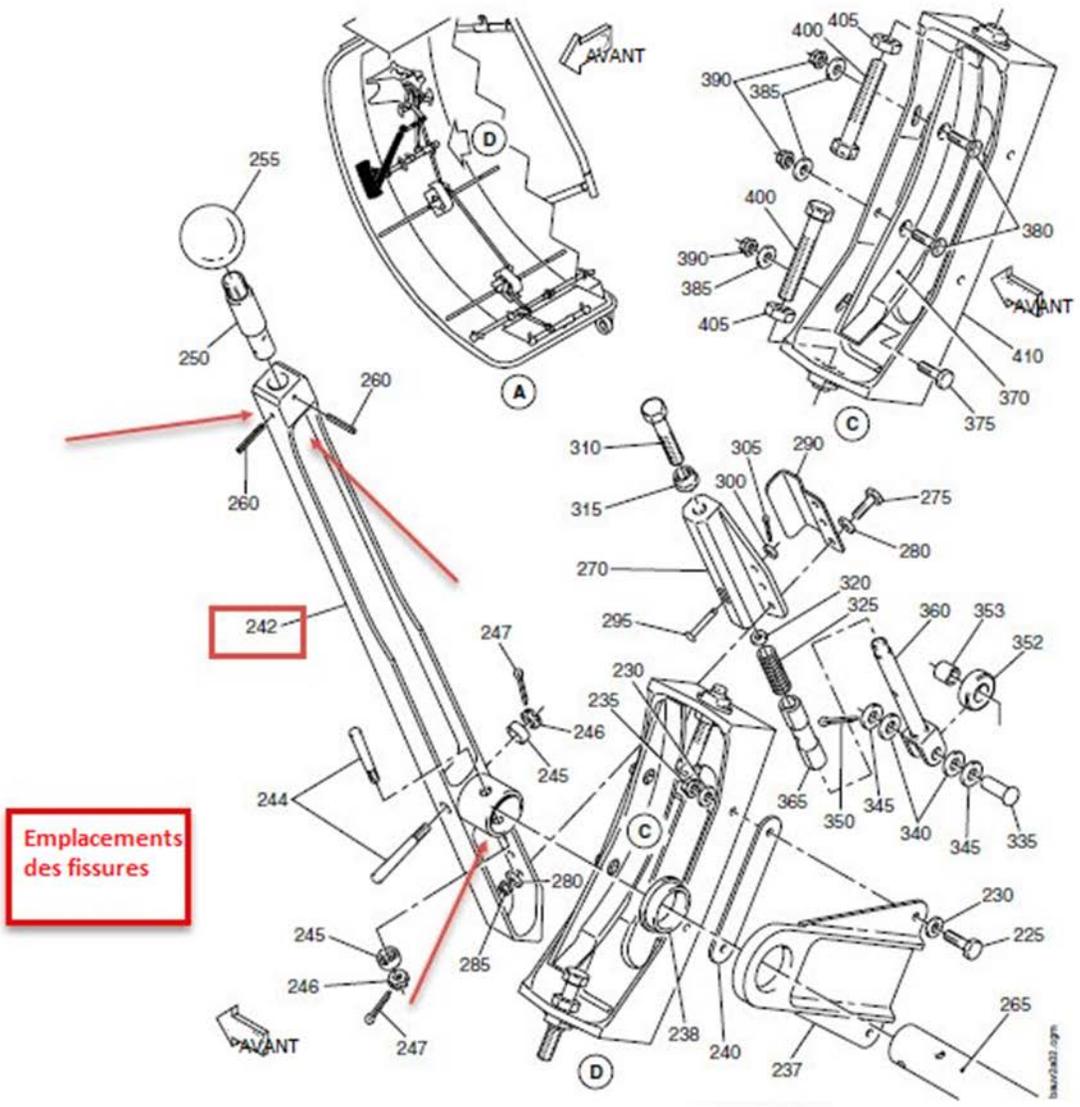
Figure 4 : Renseignements sur les pièces et emplacement

MÉCHANISME DE VERROUILLAGE, PORTE PASSAGER  
FIGURE 5 (PAGE 2 DE 2)

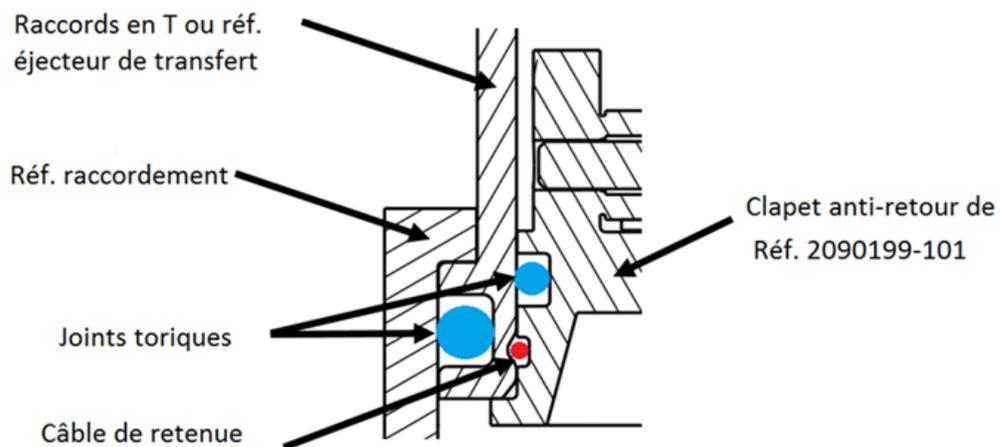
Photo 2 – Vue en coupe d'une installation type de clapet anti-retour de circuit carburant

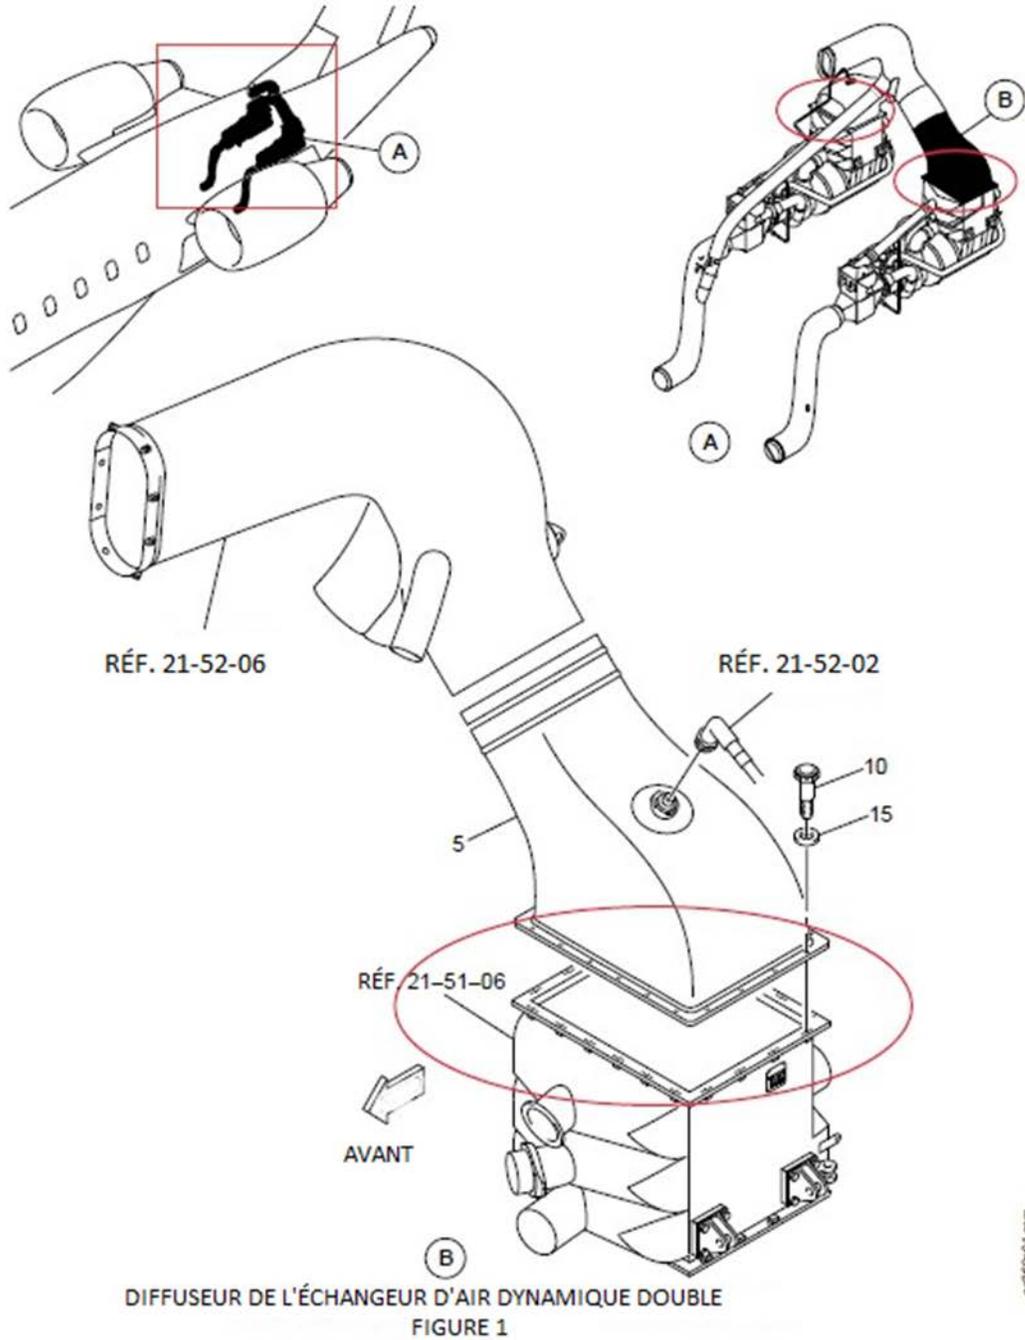
Fig 5 : Manuel des pièces montrant des conduits fissurés

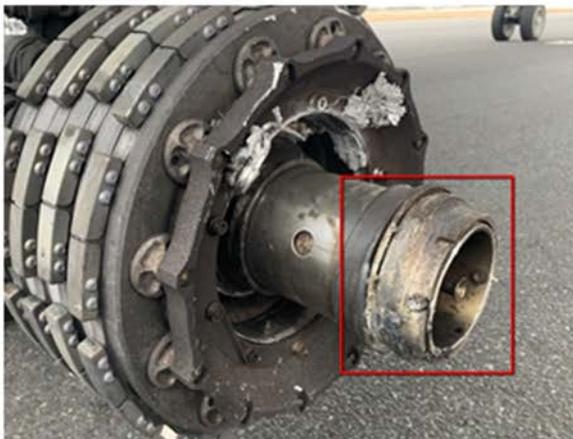
L'axe du train d'atterrissage principal

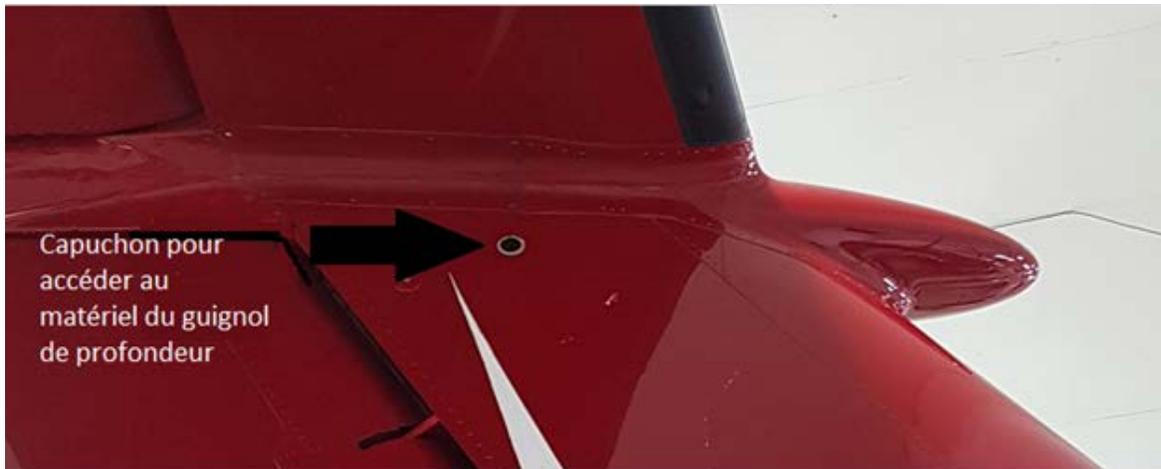
Transports Canada a communiqué avec l'autorité de navigabilité étrangère responsable. Celle-ci mène actuellement une enquête sur cette situation, mais n'a relevé aucun autre aéronef présentant le même défaut de construction ni aucune indication que ce problème ait touché un autre aéronef.

Image 1 - Emplacement du système de guignol de profondeur

Transports Canada rappelle au personnel d'entretien et aux exploitants que cet incident montre qu'il faut demeurer vigilant et que l'erreur humaine peut toucher des aéronefs aussi bien anciens que nouveaux.

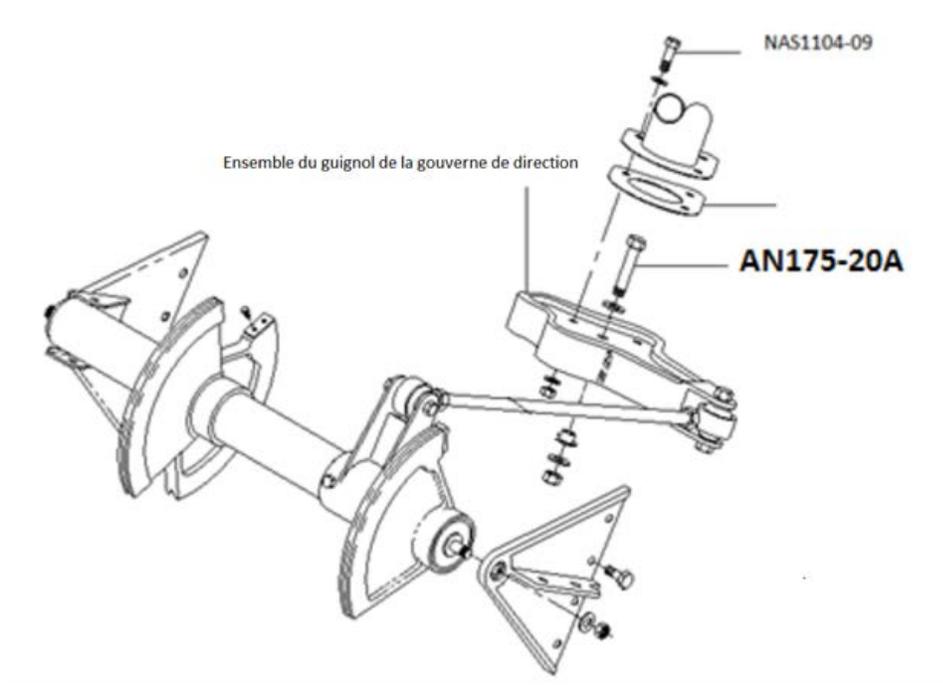
Photo 2 – Emplacement du boulon de fixation de la gouverne inférieure de direction

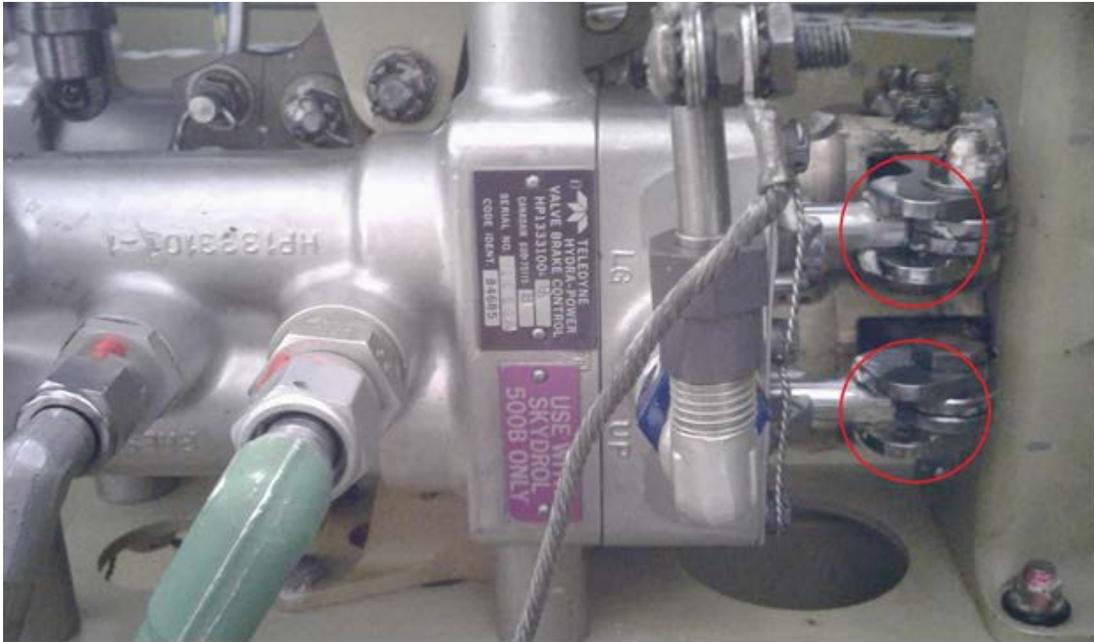
Fig. 4 : Répartiteur de freinage d'un Challenger 601 en place et qui montre les pistons de puissance en contact avec les leviers de frein.

Les techniciens d'entretien et les exploitants devraient faire enquête sur tout problème de pédale de frein signalé par l'équipage étant donné que les répartiteurs de freinage ayant accumulé beaucoup d'heures en service peuvent être sujets à une rupture de ressort. Pour vérifier l'intégrité d'un ressort interne du répartiteur de freinage, il faut appuyer sur les deux pédales de frein et les relâcher. Ensuite, il faut effectuer une inspection visuelle du répartiteur à l'aide d'une lampe et d'un miroir et vérifier que les deux pistons de puissance du répartiteur de freinage sont bien en contact avec les leviers de frein. Si les deux pistons de puissance du répartiteur sont en contact avec les leviers, les ressorts ne sont pas rompus. Voir les figures 4 et 5 pour des exemples visuels de cet état.

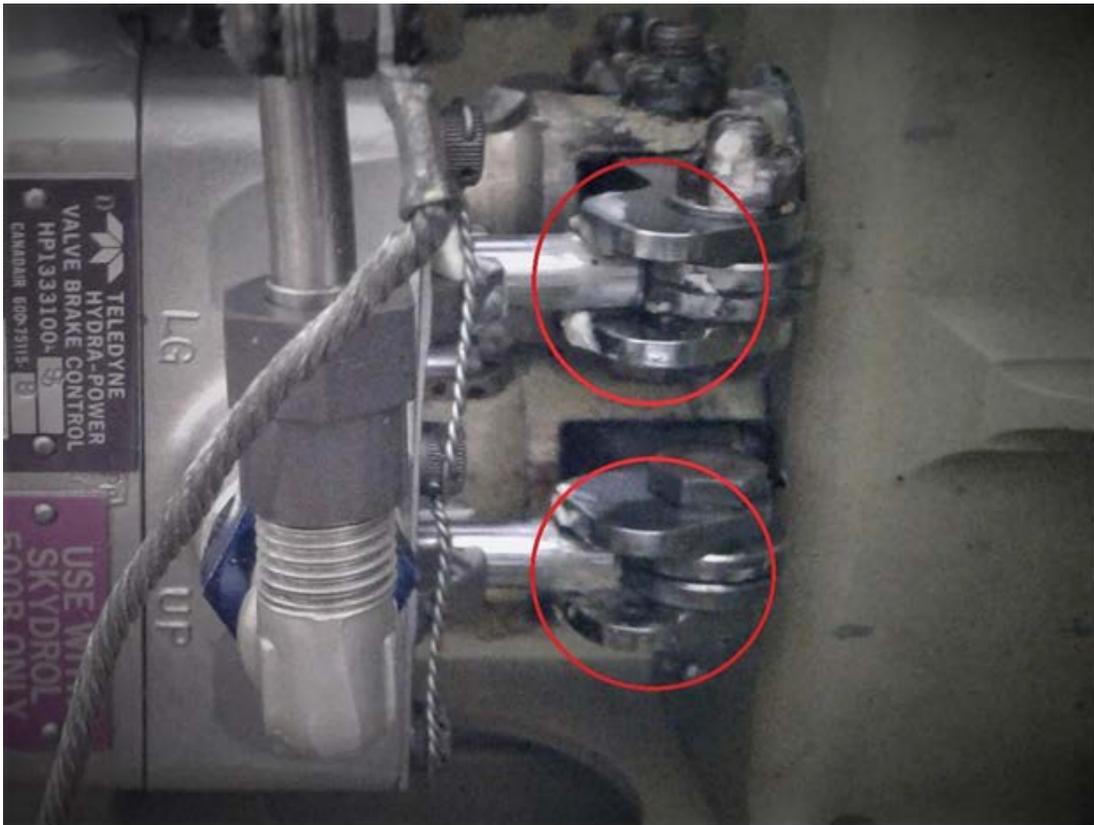
Fig. 5 : Gros plan de pistons de puissance du répartiteur de freinage en bon état et en contact avec les leviers de frein.
